# RESCATE PATRIMONIAL DESDE LA COMUNIDAD, EN UN ENTORNO URBANO Y PERIFÉRICO: EL ALMACÉN DE LA PÓLVORA DEL CERRO DE MONTEVIDEO, URUGUAY

Ana Gamas<sup>I</sup>  
Sergio Padilla Ubal<sup>II</sup>

El presente trabajo hace referencia a los avances en la rehabilitación del antiguo Almacén de la Pólvora, ubicado en el Cerro de Montevideo, Uruguay. También conocido como Casa de la Pólvora, su función será la de centro cultural comunitario que garantice, además, el mantenimiento del viejo edificio. Este constituye una obra invaluable y representativa de las construcciones de carácter defensivo levantadas en el período colonial hispano en la Banda Oriental. La inquietud inicial de escolares de primaria, conjugada con la de diferentes instituciones y actores, ha permitido volver a la vida este antiguo edificio, recuperar su historia y dotarlo de una reivindicación patrimonial, devolviendo a la comunidad un mojón de su propia memoria.

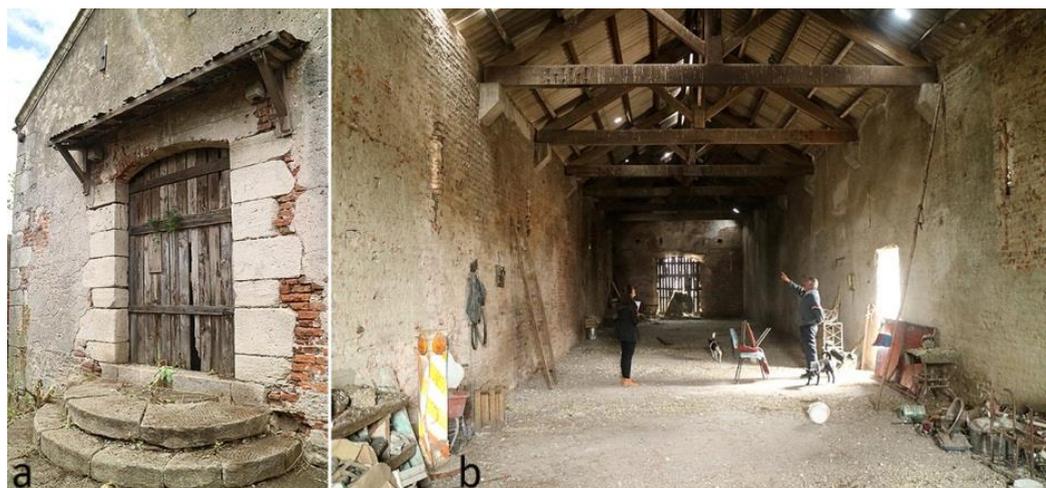
Figura 10. Imágenes de reconocimiento de estado de la edificación del año 2016; *a*: entrada principal al edificio; *b*: interior. Fuente: Archivo de los autores.

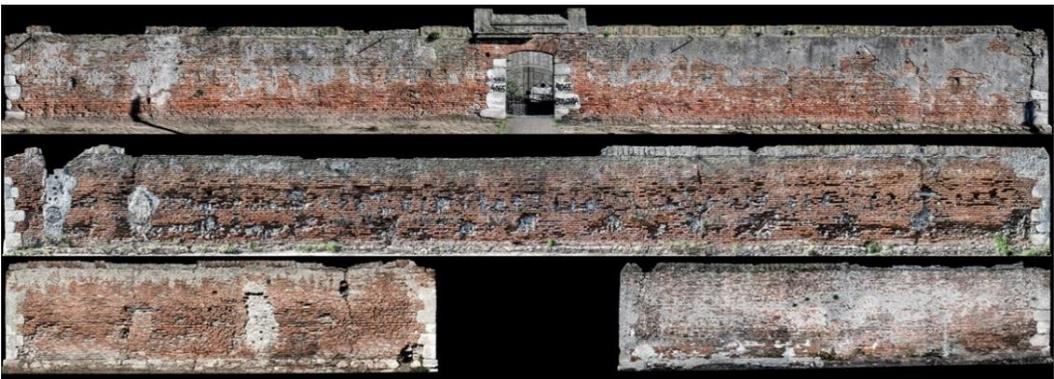
Una vez examinados los restos de los revoques, y ante el indicio del uso de cemento portland, se considera que los exteriores fueron realizados a mediados del siglo XX (Figura 11). También se observa que, ante problemas de fisuras sobre la puerta principal donde se colocaron perfiles metálicos en forma de llave.

Figura 11. Fotogrametría de muros perimetrales. Año 2020. Fuente: Archivo Víctor Capuchio.

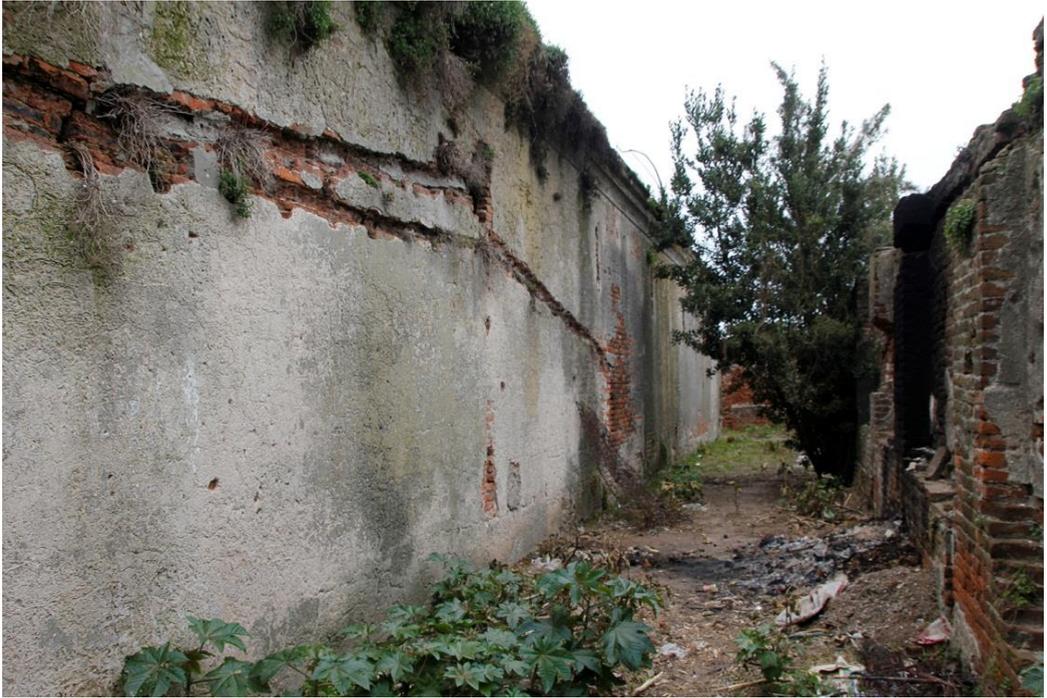
La obra de albañilería de ladrillo se encontraba en un estado de degradación importante por las caras exteriores, principalmente, en las unidades constructivas primarias (ladrillo y mortero); estos paramentos se convirtieron en un muestrario de huellas de la intervención en diferentes épocas (Figura 15).

Las condiciones históricas y ambientales poco propicias para su conservación generaron que la edificación perdiera su capa de protección externa al deteriorarse los revoques que protegían la albañilería. Existen evidencias de restos de estucos dadas por morteros de cal en muros que presentan, a simple vista, la misma argamasa (arena, cal, canto rodado y conchillas) de los morteros originales.

Al encontrarse la albañilería expuesta, resultó que absorbió humedad por todas sus caras y llegó a altos niveles de saturación. Esta absorción se manifiesta de tres modos: *a*) absorción por capilaridad; *b*) absorción frontal directa de las aguas de lluvias en caras laterales, con aposamiento en las perforaciones del muro y *c*) absorción por la parte superior del muro por falta del remate superior.

Figura 15. Cortes de la mampostería, invasión de vegetación y deterioros en cornisa en muro del edificio. Año 2016. Fuente: Archivo de los autores.

Los altos porcentajes de humedad contenida en las partes bajas de la albañilería disgregan las partículas de los ladrillos y el mortero, haciendo perder cohesión a su masa, lo que, sumado al viento reinante que arrastra partículas, fue generando la erosión del muro. Esta condición estaba avanzada sobre todo en la pared oeste.

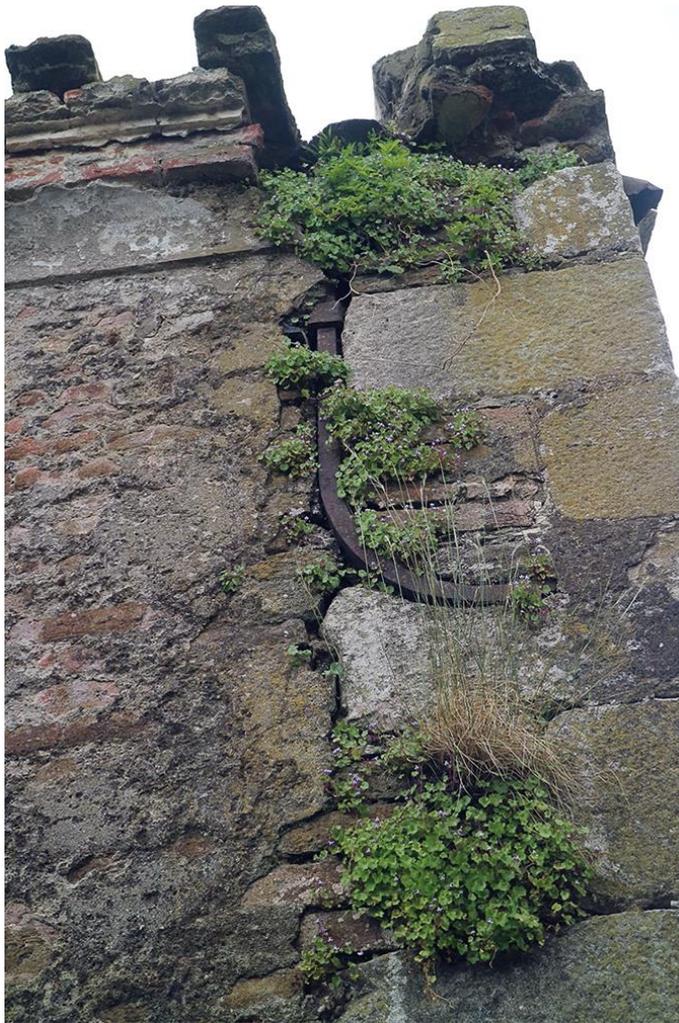
Todos estos factores incidieron en una pérdida de la geometría original de los muros, que en aquel momento se mantenían bajo las mismas condiciones de desprotección. Debido a ello, los muros interiores se encontraban menos degradados que los exteriores. Afortunadamente, el gran espesor de los muros contribuyó a que esta degradación muchas veces fuera superficial, aunque se descubrió que el muro perimetral tenía desvíos de la verticalidad de hasta 20 cm en su parte oeste.

Figura 16. Detalle de separación en esquinas entre sillares de piedras y mampostería. Año 2016. Fuente: Archivo de los autores.

Se trata de los trabajos que devuelven las condiciones de estabilidad deterioradas (Terán Bonilla, 2004). Al comprobarse que los muros perimetrales presentaban un desplome de la verticalidad, el del lado oeste casi 20 cm, se requirió el asesoramiento del especialista en estructuras históricas para realizar un diseño especial para construir una viga coronación en hormigón armado sobre la mampostería.

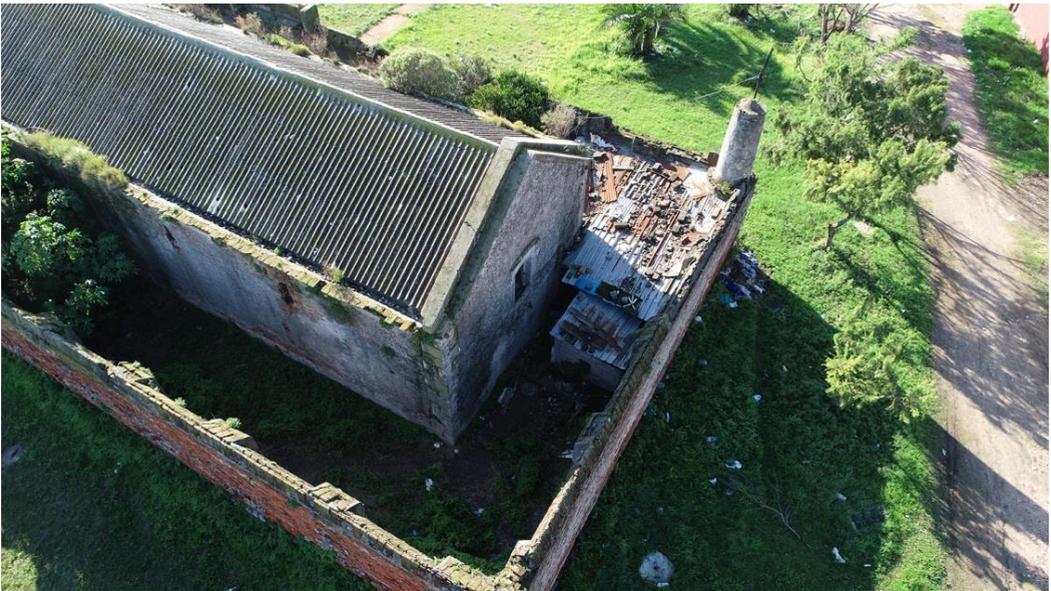
Figura 19. Construcción precaria ubicada en el espacio del corredor perimetral. Año 2019. Fuente: Archivo del Municipio A.

“Es la intervención que tiene por objeto eliminar adiciones, agregados y material que no corresponde al bien inmueble original” (Terán Bonilla, 2004, pág. 106). Entonces, correspondía demoler totalmente las construcciones precarias del ocupante, hecho que recién se pudo realizar cuando los trabajos ya estaban avanzados. Se logró convencer al mismo de que se pasara a vivir con una hija, con el apoyo del Municipio en materiales para acondicionar la vivienda de ella para recibirlo (Figura 19).

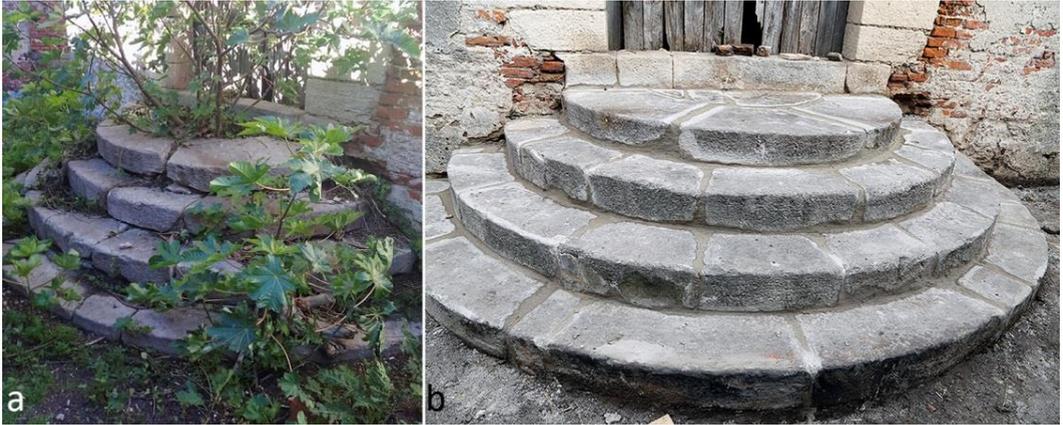
Figura 20. a) Estado previo a la intervención en la escalinata principal de acceso, año 2016; b) restauración en 2020. Fuente: Archivo de los autores.
