"La Casa del Bicentenario" en La Matanza. Una mirada de la estructura y sus modificaciones.

“LA CASA DEL BICENTENARIO” EN LA MATANZA. UNA MIRADA DE LA ESTRUCTURA Y SUS MODIFICACIONES

Se presenta una descripción de la estructura de una vivienda intervenida en el marco de un proyecto de rescate en la localidad de Virrey del Pino, Municipio de La Matanza. Esta casa iba a ser demolida con el objeto de recuperar el terreno para construir nuevas viviendas. Dado que se consideraba que su antigüedad podría ser bicentenario, para evitar la pérdida total de la misma se decidió desarmarla, trasladarla y reconstruirla en una nueva locación. En el marco de este proyecto, se realizaron excavaciones y se supervisaron las tareas de desarme. Este trabajo reúne los datos sobre las características de la estructura de la vivienda, desde el punto de vista de los materiales y las técnicas empleadas durante su construcción, y se ofrece una hipótesis sobre las alteraciones que se realizaron a lo largo del tiempo en que estuvo habitada.

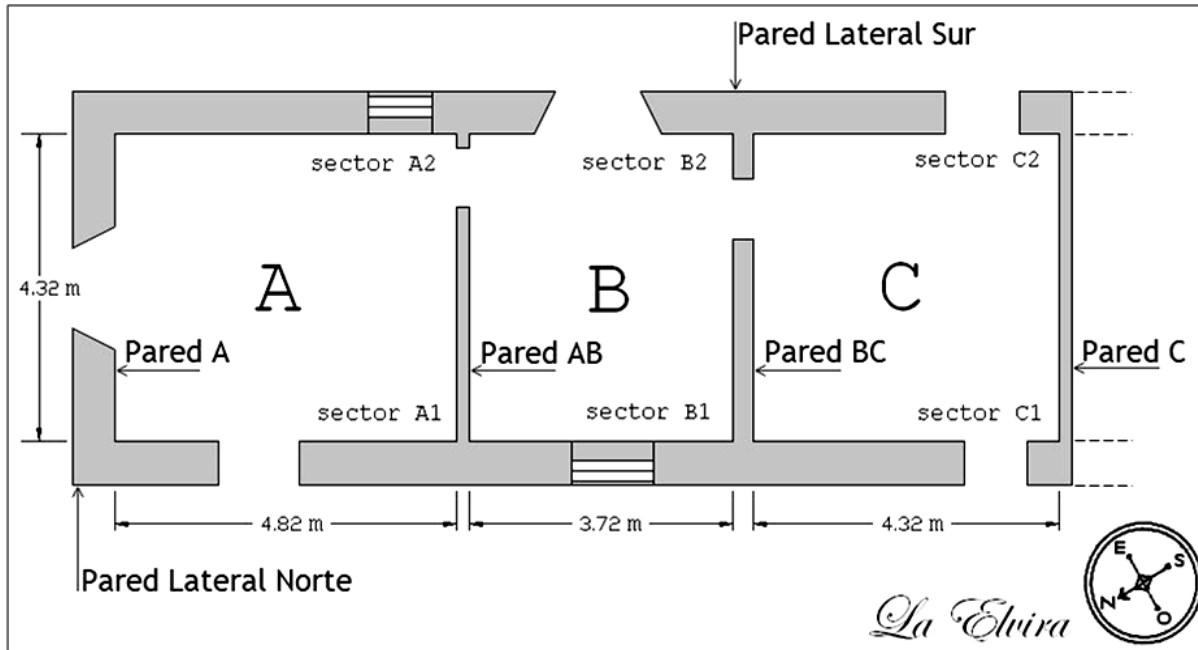
Figura 3. Plano general, con el detalle de la denominación de cada sector relevado

Tanto para agilizar el registro de la procedencia de los materiales que iban siendo desensamblados, como para mantener un registro normalizado de la intervención arqueológica, se utilizó un código alfanumérico. Se empleó una letra para designar cada ambiente (recintos), una combinación de letras para designar las paredes internas, y una combinación de letras y números para designar los sectores dentro de cada ambiente. En la Figura 3 se ilustran las denominaciones empleadas para cada sector.

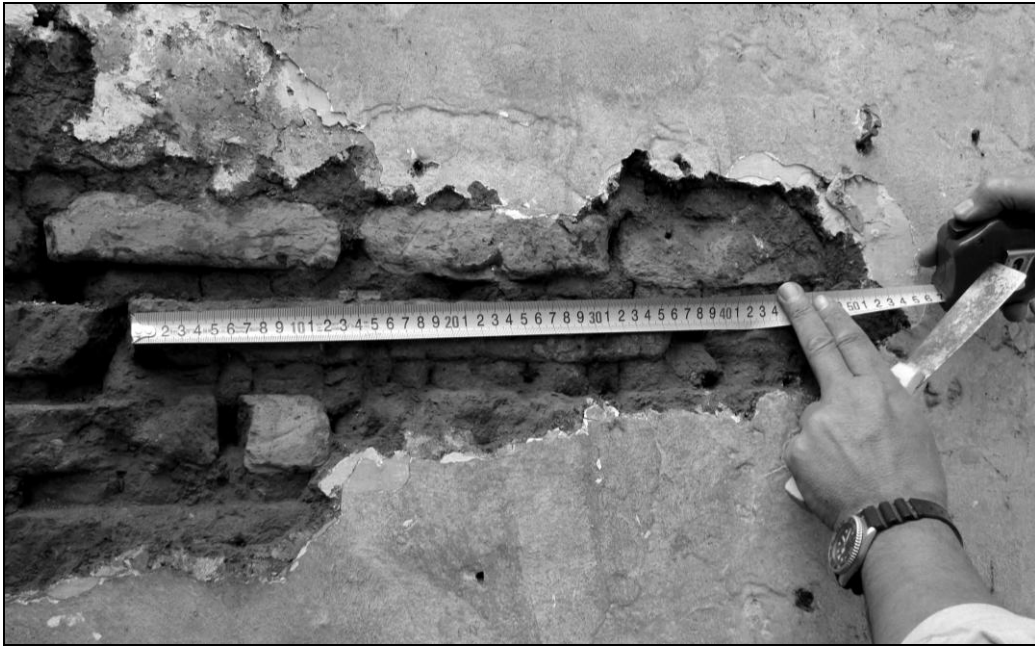
Figura 6. Detalle de la pared lateral sur, en el sector A2, donde puede observarse la presencia de adobes y ladrillos, y las sucesivas capas de cal y pintura

Todas las paredes estaban conformadas tanto por ladrillos cocidos como por adobes, siempre asentados con un mortero de barro. En algunos casos, la cantidad de adobes respecto de los ladrillos cocidos superaba el 30%. Esta proporción ilustra muy bien la situación descrita por De Haro (2012), quien señala que los ladrillos se utilizaron “sólo para paredes y en forma muy racionalizada (...) [ya que] la vivienda en general se seguía haciendo con materiales más tradicionales como el adobe y la tapia” (De Haro 2012:129). En cuanto a los revestimientos, poseían un revoque de barro y en algunos casos también una o varias capas de cal y pintura (Figura 6). Los colores registrados fueron: marrón / bordó, blanco/crema, rosa salmón/ocre, gris, rosa claro, celeste, amarillo. Excepcionalmente se registraron restos de empapelado (Figura 7), conservados debajo de los marcos de las aberturas.

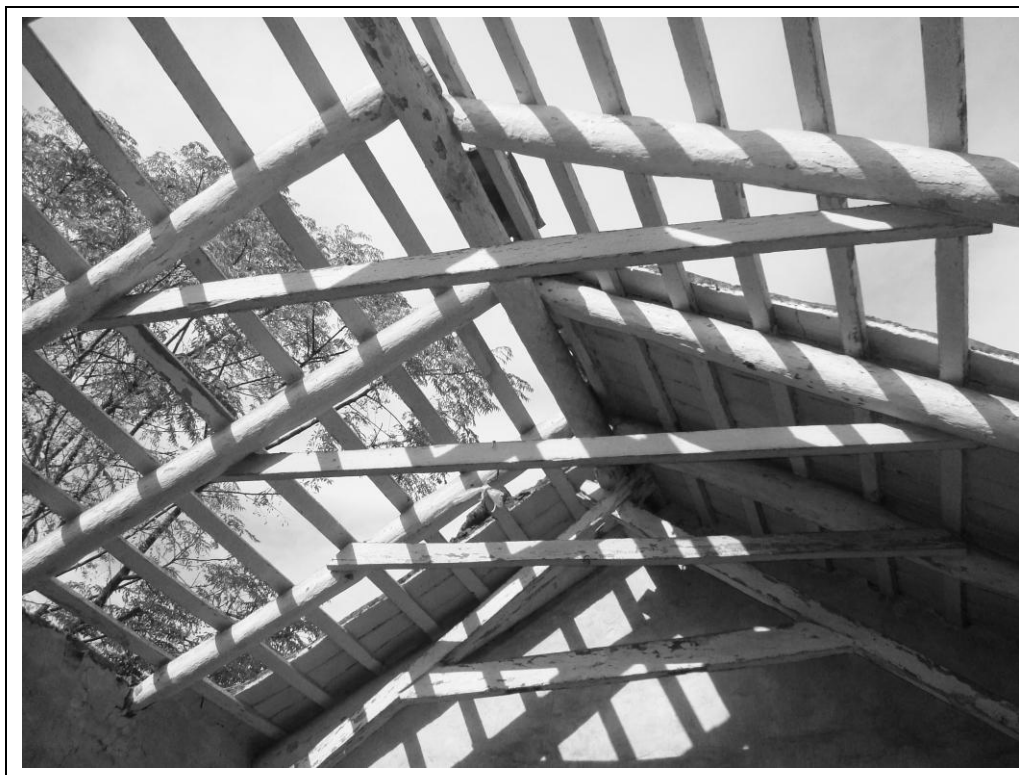
Figura 7. Vista del techo en proceso de desarme, desde el interior de la habitación A

El techo era a dos aguas (Figura 8). La cubierta era de par y nudillo con alfajías y, por encima, tejas. Sobre estas últimas estaban colocadas las tejas canal o “musleras” (Moreno 1995:101) pegadas sobre una capa de barro.

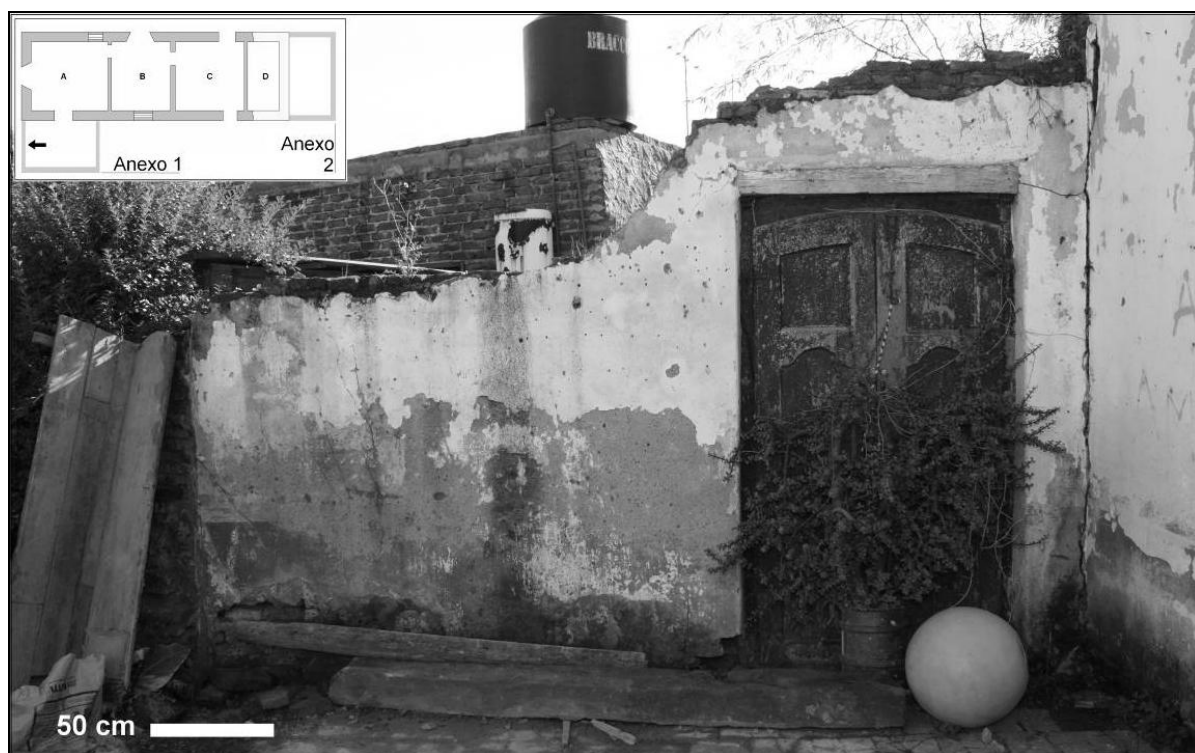
Figura 12. Vista de la única pared en pie del anexo 1

En cuanto a los anexos 1 y 2 (se puede ver la ubicación de cada uno en la Figura 11), no tenemos suficiente información para avanzar hipótesis sobre su construcción, ya que no se encontraban en pie cuando realizamos el registro de campo: del anexo 1 sólo quedaba el 70% de una pared (Figura 12), mientras que del anexo 2 sólo quedaban restos de piso de baldosas francesas.
