"La Casa del Bicentenario" en La Matanza. Una mirada de la estructura y sus modificaciones.

“LA CASA DEL BICENTENARIO” EN LA MATANZA. UNA MIRADA DE LA ESTRUCTURA Y SUS MODIFICACIONES

Se presenta una descripción de la estructura de una vivienda intervenida en el marco de un proyecto de rescate en la localidad de Virrey del Pino, Municipio de La Matanza. Esta casa iba a ser demolida con el objeto de recuperar el terreno para construir nuevas viviendas. Dado que se consideraba que su antigüedad podría ser bicentenaria, para evitar la pérdida total de la misma se decidió desarmarla, trasladarla y reconstruirla en una nueva locación. En el marco de este proyecto, se realizaron excavaciones y se supervisaron las tareas de desarme. Este trabajo reúne los datos sobre las características de la estructura de la vivienda, desde el punto de vista de los materiales y las técnicas empleadas durante su construcción, y se ofrece una hipótesis sobre las alteraciones que se realizaron a lo largo del tiempo en que estuvo habitada.

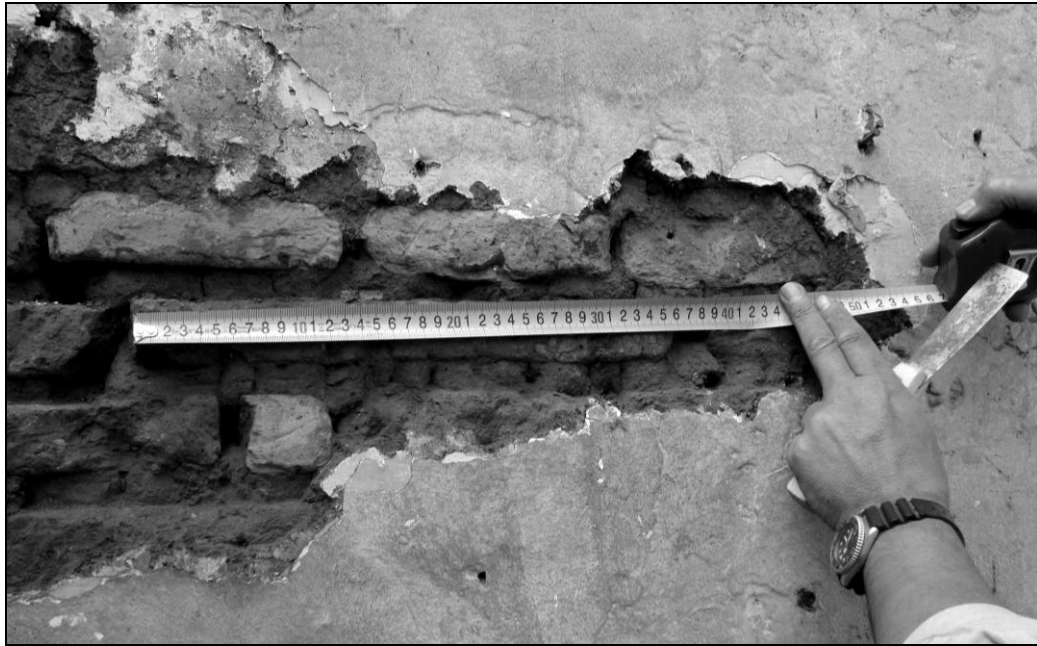
Figura 6. Detalle de la pared lateral sur, en el sector A2, donde puede observarse la presencia de adobes y ladrillos, y las sucesivas capas de cal y pintura

Todas las paredes estaban conformadas tanto por ladrillos cocidos como por adobes, siempre asentados con un mortero de barro. En algunos casos, la cantidad de adobes respecto de los ladrillos cocidos superaba el 30%. Esta proporción ilustra muy bien la situación descrita por De Haro (2012), quien señala que los ladrillos se utilizaron “sólo para paredes y en forma muy racionalizada (...) [ya que] la vivienda en general se seguía haciendo con materiales más tradicionales como el adobe y la tapia” (De Haro 2012:129). En cuanto a los revestimientos, poseían un revoque de barro y en algunos casos también una o varias capas de cal y pintura (Figura 6). Los colores registrados fueron: marrón / bordó, blanco/crema, rosa salmón/ocre, gris, rosa claro, celeste, amarillo. Excepcionalmente se registraron restos de empapelado (Figura 7), conservados debajo de los marcos de las aberturas.
