# **QUAL A VIABILIDADE DO USO DA ÁGUA DO RIO CARAMBEÍ NA IRRIGAÇÃO DA HORTA AGROECOLÓGICA DO IFSP-SRQ?.**

Claudio Richard dos Santos Silva, Ricardo Augusto Rodrigues, Ricardo dos Santos Coelho y Rodolfo Liporoni Dias (2025). *QUAL A VIABILIDADE DO USO DA ÁGUA DO RIO CARAMBEÍ NA IRRIGAÇÃO DA HORTA AGROECOLÓGICA DO IFSP-SRQ?. XIII Jornada de Produção Científica e Tecnológica, XVI Ciclo de Palestras Tecnológicas, I Semana da Pedagogia e X Semana da Biologia. Instituto Federal de São Paulo - Câmpus São Roque, São Roque.*

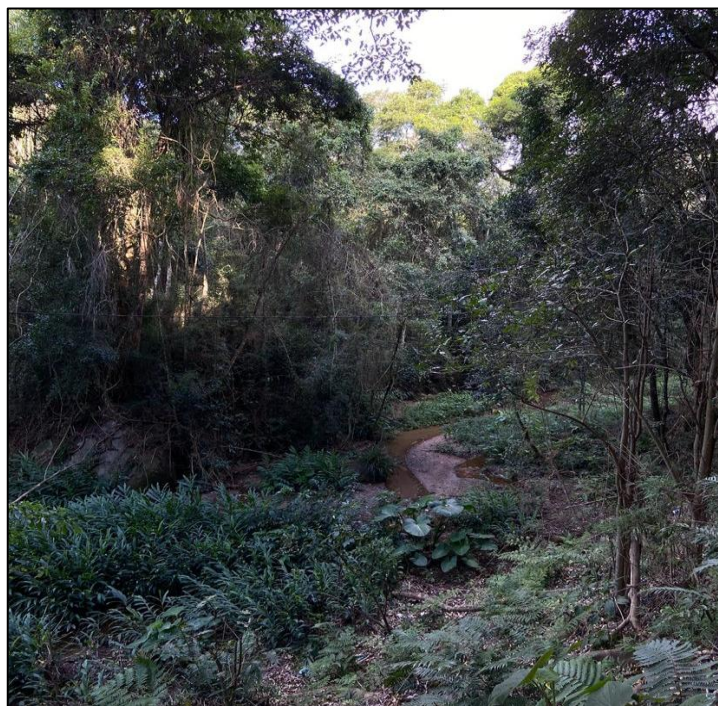
Figura 2. Trecho do primeiro ponto de coleta, com vegetação densa e mata ciliar bem preservada, protegendo o curso natural do afluente. Fonte: Autor.

Foram selecionados três pontos de coleta de água para o desenvolvimento do projeto, que definidos seguindo o curso natural do rio (Figura 1): Ponto 1: Mais próximo da nascente do afluente, o ambiente se caracteriza por uma vegetação densa e diversificada, com a mata ciliar em excelente estado de preservação, desempenhando papel crucial na proteção do corpo hídrico. O relevo apresenta as formas típicas de um curso de afluente, com pequenas variações altura e encostas inclinadas, resultando em um fluxo de água que segue um padrão natural (Figura 2) ; Ponto 2: A formação de um acúmulo hídrico na área, resultante da tubulação implantada pela Companhia de Saneamento Básico do Estado de São Paulo (SABESP) para o atravessamento de uma via urbana, alterou significativamente o ecossistema aquático original, dando origem a um lago. Essa intervenção modificou o regime fluvial natural, criando um ambiente propício ao desenvolvimento de uma vegetação aquática abundante enquanto a mata ciliar apresenta uma baixa densidade, evidenciando a perda de vegetação nativa ao redor do corpo hídrico nesse ponto (Figura 3) ; Ponto 3: Na região situada ao fundo do campus do IFSP-SRQ, próximo à estufa agroecológica, observa-se um nível elevado de assoreamento, caracterizado pelo intenso crescimento de hidrófitas que dominam a superfície da água. A mata ciliar nas margens do corpo hídrico encontra-se em estado satisfatório, mantendo sua integridade, especialmente nas áreas menos impactadas por atividades antropogênicas (Figura 4).

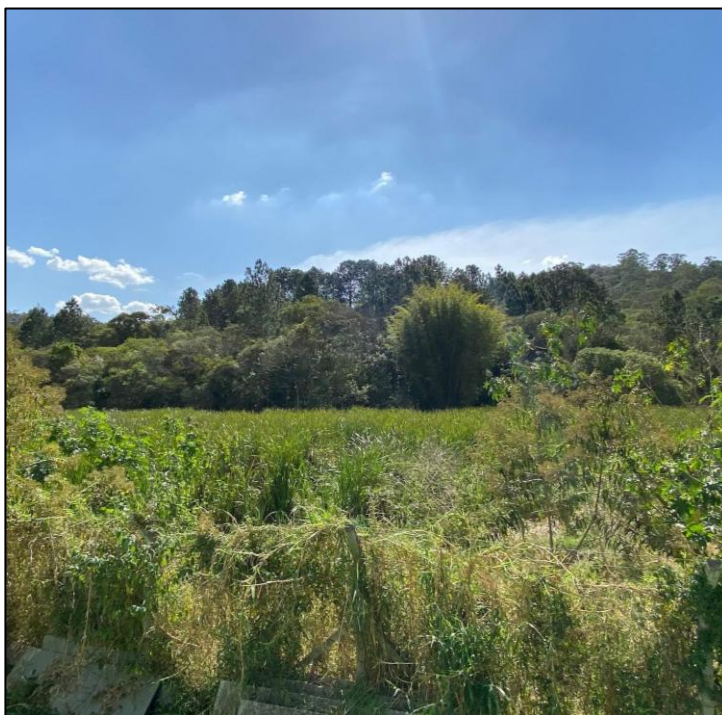
Figura 4. Terceiro ponto de colenda, onde se tem uma área com alto assoreamento e presença intensa de hidrófitas, mas com mata ciliar ainda bem preservada nas margens menos impactadas.. Fonte: Autor

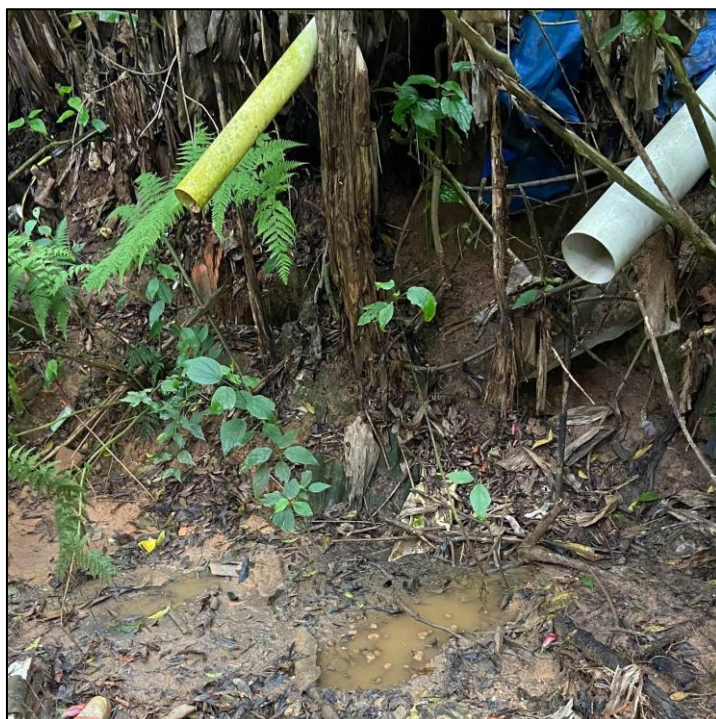
Figura 5. Lançamento de efluentes domésticos por tubulação na margem do Rio Carambeí, evidenciando o despejo inadequado de resíduos e a poluição hídrica no local. Fonte: Autor.

Ao analisarmos a ação antrópica nos locais onde realizamos as coletas, identificamos o descarte inadequado de esgoto doméstico, evidenciado pela presença de canos despejando dejetos e efluentes na margem do córrego (Figura 5). Essa situação gerava odor desagradável e acúmulo de matéria orgânica escura no fundo do curso d'água. Jesus et al. (2020) relataram casos semelhantes, apontando o despejo de esgoto doméstico como um dos principais responsáveis pela deterioração da qualidade da água em córregos urbanos usados para irrigação. Além disso, observamos residências próximas que refletem a fragilidade socioambiental da região, demonstrando a necessidade de intervenções integradas para melhoria da qualidade de vida e do meio ambiente local. Um estudo realizado por Santos et al. (2024) mostrou que, à medida que o curso d'água adentra a área urbana, especialmente em regiões carentes que apresentam uma falta de saneamento e planejamento, há maior poluição causada pelo lançamento de efluentes sem tratamento prévio, resultando em deterioração da qualidade da água.
