ENTAC 2010 XIII Encontro Nacional de Tecnologia do Ambiente Construído

ESTRATEGIAS DE DISEÑO PASIVO PARA UNA BIBLIOTECA

María de la Paz Diulio (1); Analía Fernanda Gómez (2)

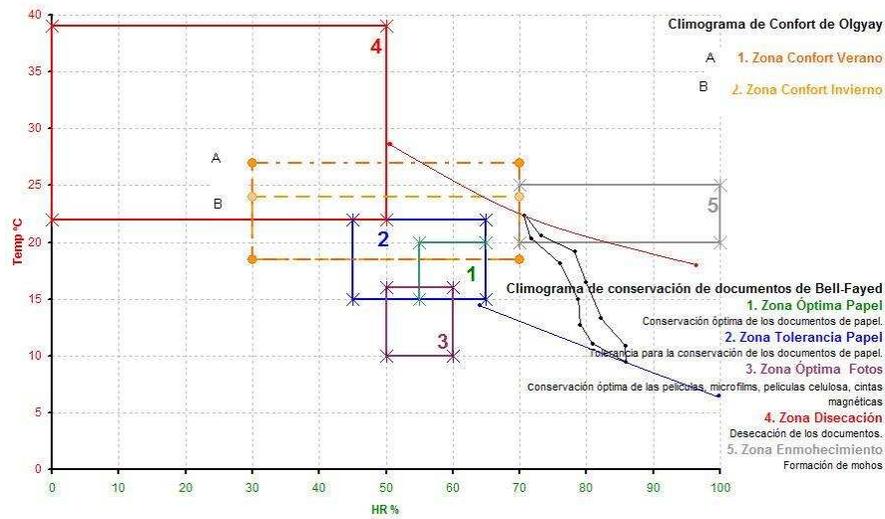
Figura 1 – Comparación de climogramas

Hemos confeccionado un climograma que reúne las condiciones de conservación de documentos (BELL y FAYE, 1980) y de las condiciones de confort (OLGYAY, 1963).

Si planteamos la situación de la ciudad de La Plata, con sus medias anuales veremos un polígono desplazado hacia una zona de mayor HR que la óptima, mientras que la temperatura se encuentra, a grandes rasgos, dentro del rango apropiado para el papel y levemente inferior al confort de personas (Figura 1).

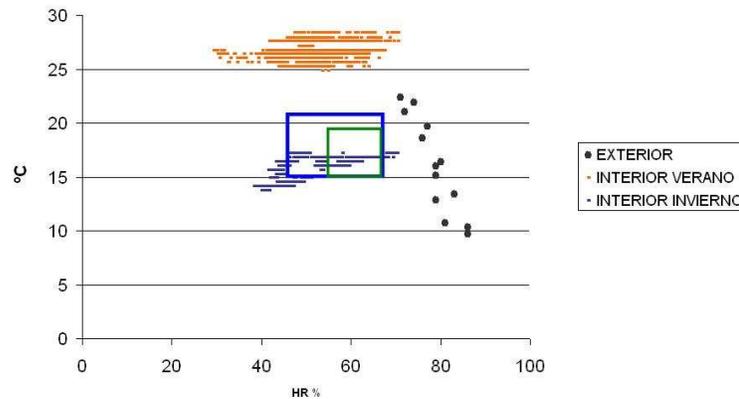
Figura 2 – Datos climáticos relevados en el sitio. Temperatura y HR exterior mensual; temperatura y HR interior de verano; temperatura y HR interior de invierno.

La figura 2 muestra la información obtenida mediante micro adquiredores de datos HOBO H08-004-02 durante las campañas realizadas en 2008 y 2009. Los recuadros 1 y 2 señalan los límites de las zonas de conservación del papel. Los datos recogidos en verano -anaranjado- muestran que los niveles de humedad son aceptables pero la temperatura es excesiva. Si llevamos los datos a un diagrama psicrométrico, veremos que bajando la temperatura se percibirá un sensible aumento en la humedad relativa del aire. Esto sucede porque a humedad absoluta constante, el aire a menor temperatura es capaz de captar menos cantidad de agua. Lo que nos indica que al mismo tiempo de refrescar debemos aumentar la ventilación.

Analizando la información de las mediciones de invierno -azul- observamos que las condiciones son apropiadas para la conservación, salvo excepciones en días con muy baja temperatura y HR. El edificio ofrece barreras arquitectónicas adecuadas para evitar que el aire húmedo alcance los depósitos.

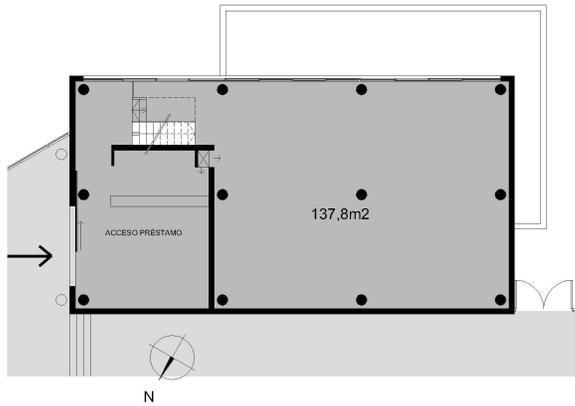
Figura 3: Acceso – depósito de libros

La biblioteca consta de tres plantas: subsuelo (depósito de libros de préstamo, Figura 3), entrepiso (administración y colecciones especiales, Figura 4) y 1º piso (sala de lectura, revistas y libros de consulta, Fig 5). El entrepiso y subsuelo con una superficie de 87 m² cada piso y la sala de lectura con 128 m². Los accesos se encuentran, uno en la planta de nivel cero, desde el hall principal y otro a nivel 3,60m.

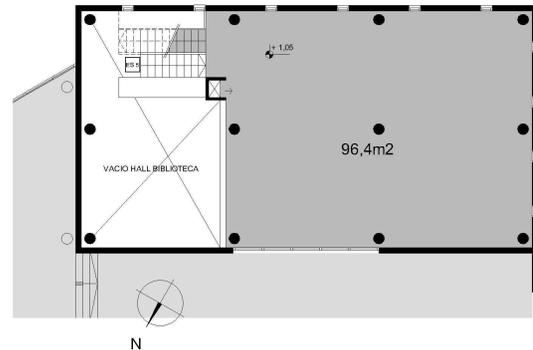
Figura 4: Entrepiso – Depósito de libros

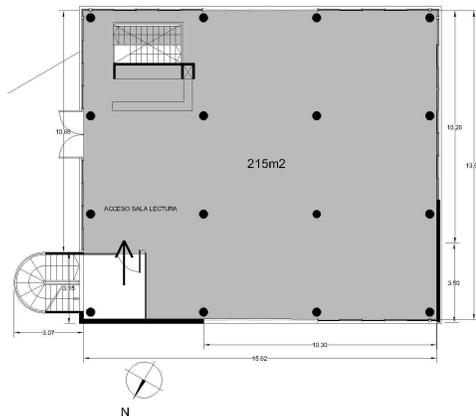
Figura 5: Sala de lectura – Guardado de revistas

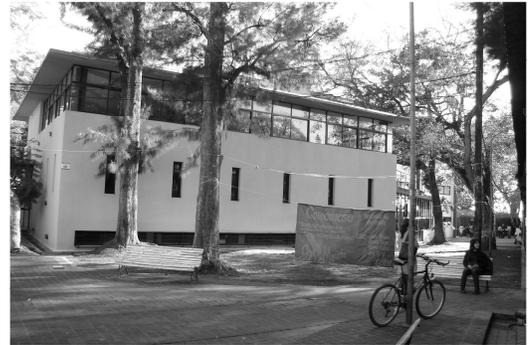
Figura 6: Vista sudeste del edificio

El edificio está situado en el centro del bloque administrativo de la facultad, compartiendo el acceso principal. Gran parte de la planta baja y subsuelo está en contacto con otros edificios; solo la sala de lectura se alza exenta con sus cuatro caras libres. Está conformado por una estructura independiente de H° A° y cerramientos de mampostería de bloques cerámicos y aberturas de marcos de aluminio con simple vidriado.

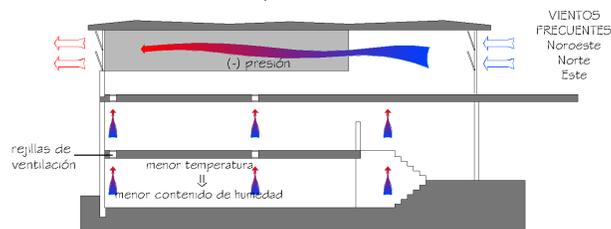
Figura 11: Estrategia de verano

Durante el verano se genera en la sala de lectura una corriente convectiva en sentido noreste-sudoeste es decir, el sentido de los vientos más frecuentes. Esa corriente es resultado de la apertura de ventanas de tipo oscilobatiente correctamente protegidas.

El flujo de aire refresca la sala de lectura y a su vez provoca una depresión y la consiguiente succión de aire a través de las rejillas del piso. De esta manera ingresa aire fresco a la sala de lectura y se renueva el aire en los depósitos. El ingreso de aire a los mismos será por el acceso interior, por lo que será más seco que el aire exterior.

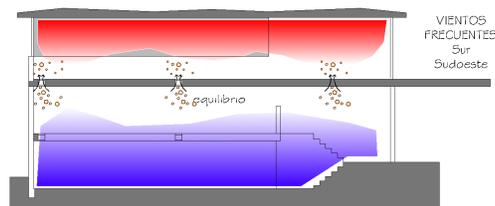
Figura 12: Estrategia de invierno

En invierno la sala de lectura permanece calefaccionada a una temperatura de 21°C, en los depósitos la temperatura ideal debe situarse entre 15°C y 20°C con la menor variación posible. Como el aire a mayor temperatura es capaz de contener mayor cantidad de agua, en una situación donde no hay intercambio de aire con el exterior, a humedad absoluta constante, el agua contenida en el aire se eleva hacia la zona de lectura.

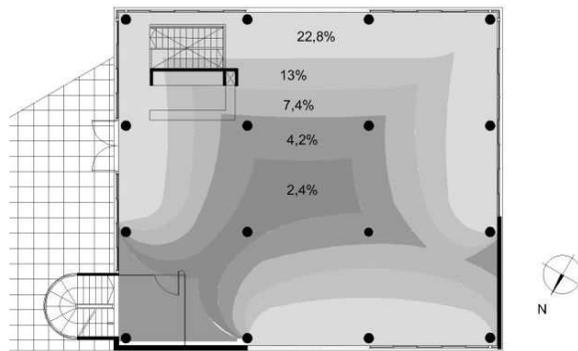
Figura 13: Incidencia de luz solar indirecta

Sin embargo la sala de lectura con ventanas corridas recibe luz directa por la mañana y por la tarde generando discomfort y deslumbramiento.

La parte más perjudicada por la incidencia del sol es el ángulo orientado hacia el noroeste, es por esto que se plantea proteger esa cara con parasoles verticales colocados con la modulación de la carpintería conformados por lamas de aluminio micro perforado, sujetadas tanto al muro como a la parte inferior del voladizo de la cubierta. El aluminio será de color natural gris claro para evitar el recalentamiento, con acabado satinado para que no emitan reflejo; y las microperforaciones permitirán obtener una visión difusa a través.

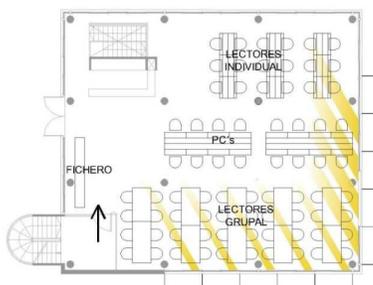
Figura 14: Reordenamiento de acuerdo a asoleamiento

También es objeto de estudio la iluminación artificial. Se propone el reordenamiento de circuitos en anillos concéntricos individualizados. Así se pretende regular con independencia su accionamiento según su proximidad al paño de la fachada de vidrio. De esta manera existe la opción de ir encendiendo las luces a medida que se requiera, fomentando el ahorro energético con esta medida, entre otras que ya hemos mencionado.

El requerimiento para planos de trabajo o lectura, monitores de PC o mostradores de atención es de 500 lux a 90cm del suelo. Ésta necesidad será satisfecha mediante una iluminación general de 200 lux complementada en sectores localizados individualmente de 300 lux. De esta manera se reduce drásticamente el gasto en iluminación en gran parte de la franja horaria donde no se ocupa la totalidad de las mesas.

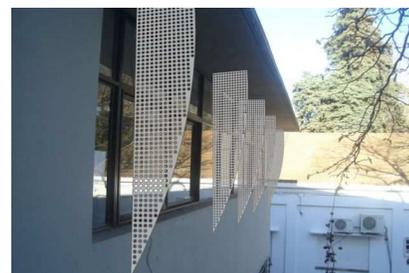
Figura 15: Montaje protección solar propuesta
