La revalorización del espacio público a partir de las condiciones de accesibilidad peatonal Un estudio sobre las barreras arquitectónicas en la ciudad de Mar del Plata.

La revalorización del espacio público a partir de las condiciones de accesibilidad peatonal.

Un estudio sobre barreras arquitectónicas en la ciudad de Mar del Plata'

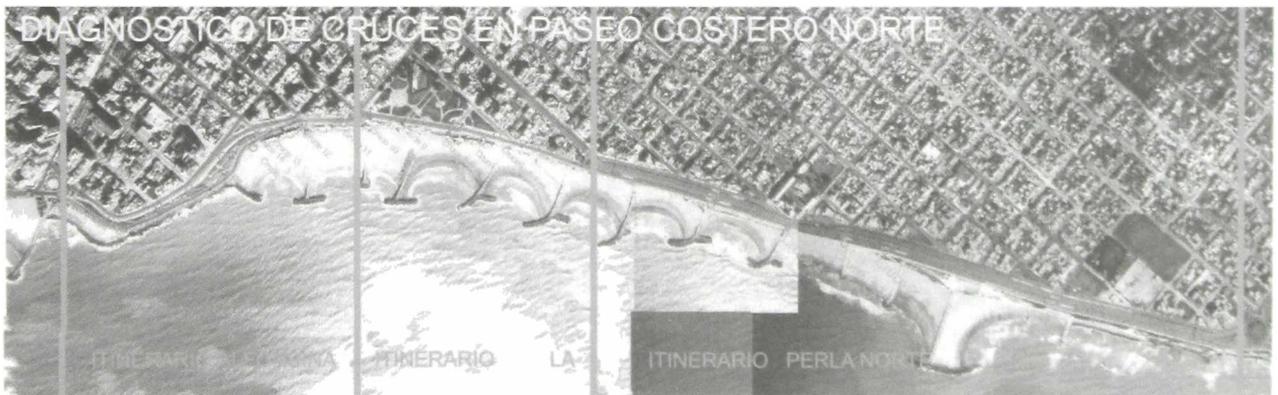
Gráfico 5. Relevamiento de cruces.

Especificaciones en el relevamiento gráfico de cruces

○	Identifica la existencia de una sola rampa en el cruce, esta identificación presupone la inaccesibilidad del mismo más allá del estado de la rampa identificada.
↑ ↓	Identifica la existencia de dos rampas en el cruce, existiendo la posibilidad de que el cruce sea accesible, practicable o inaccesible, según las condiciones y características de ambas rampas.
