El material cerámico de construcción en San José de Flores a fines del siglo XIX.

El material cerámico de construcción en San José de Flores a fines del siglo XIX

Ulises A. Camino*

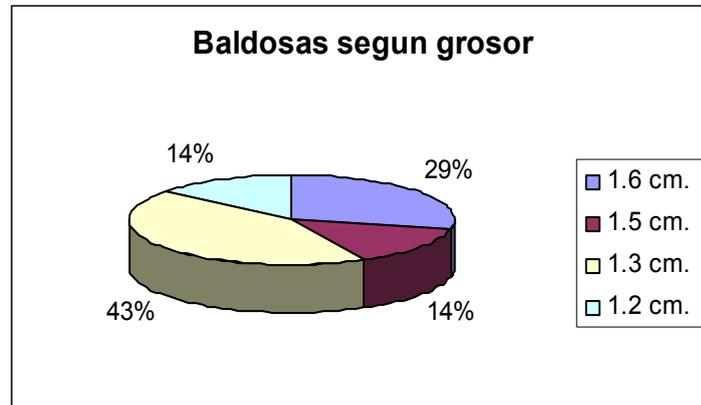
Este grupo está presente en el estrato C2 y en inmediatamente posterior (Capa 3) y es uno de los más numerosos (n=207) aunque son todos fragmentos. El grosor de las mismas osciló entre 1,3 cm. Y 1,6 cm. y se pudieron distinguir tres marcas: "*Pre Maurel A Aubagn...*" (Prre Maurel A Aubagne)," *...eille # Fa* "(Marseille # Fa?), "*...ie Ceramion...*" La primera y la segunda con seguridad provenían de Francia, de la ciudad de Aubagne y de Marsella en cuanto a la tercera no tenemos datos. La Marca *Pierre Maurel A Aubagne* se relacionan con las baldosas de mayor grosor 1,6 cm. La *Marseille # Fa...* tiene el grosor menor 1.3 cm. Mientras que *...ie Ceramion...* tienen un grosor 1,5 cm. Las marcas *Pierre Maurel A Aubagne* y *...ie Ceramion...* poseen canaletas en la parte posterior mientras que en *Marseille # Fa* es lisa. Teniendo en cuenta los datos de grosor y de la presencia o no de estriados se analizó una muestra de baldosas (n=56) para tratar de identificar marcas en los fragmentos que no la poseían. Encontré que un 43% de las baldosas tenían 1,3 cm. de espesor, las que tenían 1,6 cm. de espesor representaban un 29%, además un 14% con un grosor de 1,5 cm. y finalmente existían las de un grosor de 1,2 cm. que

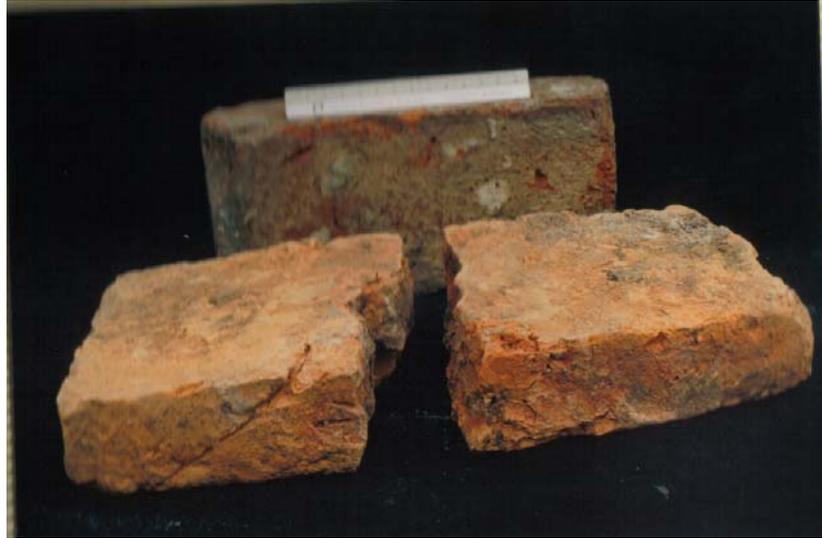
Comparación entre ladrillo moderno y uno de los hallados en la excavación

Fueron hallados por su parte, se hallaron gran cantidad de fragmentos de ladrillos (n=425), pero debido a su pequeño tamaño (entre 1 y 4 cm.) la gran mayoría de los fragmentos no resultaron diagnósticos. Los fragmentos superiores a este tamaño pudieron ser identificados: dos de ellos conforman un ladrillo entero, fracturado in situ a los 45 cm. de profundidad cuyas dimensiones son: 33,5 X 14,5 X 6 cm. Otro ladrillo ubicado al lado del primer anterior, estaba fragmentado en tres y sus dimensiones las siguientes 32 X 15 X 5,5 cm. (ver perfil). Se pudo además identificar un tercer fragmento al que solo se le pudo tomar el ancho y el grosor: 11,7 y 7,5 cm. Vemos que dos de los ladrillos hallados tienen dimensiones similares a los hallados en la excavación de la imprenta Coni (34x17x6 cm. y 29x17x6 cm.) en ese caso fueron datados como del último tercio del siglo XIX (Schávelzon, 1989). Las dimensiones de los ladrillos era muy variable como lo expresan distintos autores (Mikielieich, 1977, Shávelzon, 2001) es por esto que los ladrillos sean tan difíciles de fechar, sin embargo las dimensiones de los ladrillos hallados en Nazca 313 se puede decir que son de la última parte del siglo XIX. El tercer ladrillo llama la atención por su grosor, esto puede deberse a que podría haber sido utilizado como piso o en alguna parte de la construcción donde se requiriera esas dimensiones especiales. Otras de las características generales del conjunto salvo del ladrillo de mayor grosor, es la cocción a baja temperatura y su superficie muy rugosa lo que estaría indicando que les llovió encima.(Schávelzón, 1991).

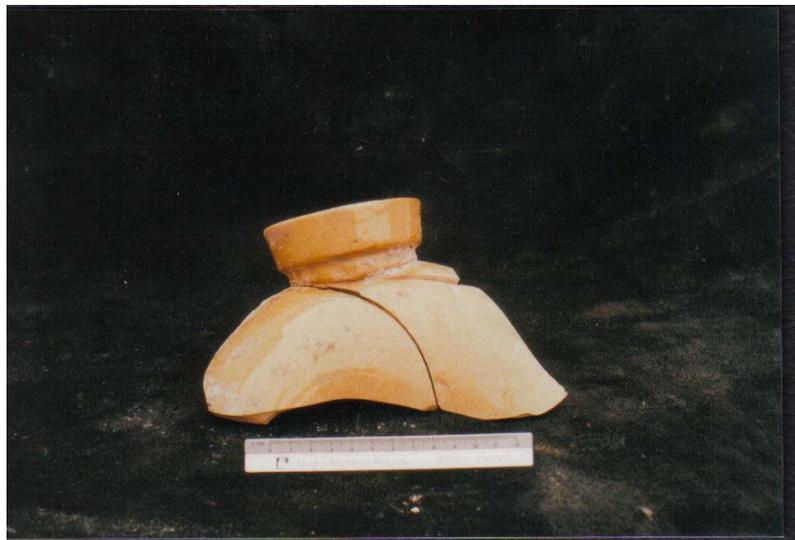
Taza de inodoro de gres

Finalmente me referiré al encuentro de tres fragmentos de una taza de inodoro de Gres, que remontan. Estos fueron hallados a una profundidad de 12cm. Las características principales son: Pasta amarilla oscura, de fuerte pigmentación, grano muy fino, de cocción pareja que incluye puntos negros tanto en la pasta como en ambas superficies, vidriado muy brillante y las superficies interior y exterior de color amarillo. Estas características coinciden con las que da Schávelzon (2001) para la variedad más antigua (1850). Cabe destacar que en Buenos Aires con el gran proyecto de Obras Sanitarias de la década de 1890, se obligaba a destruir estos artefactos y remplazarlos por los confeccionados en loza, por lo que no se hacía instalaciones de agua corriente sin quitarlos previamente. Por lo tanto no quedan dudas de que esta taza de inodoro es anterior a 1890.
