El material cerámico de construcción en San José de Flores a fines del siglo XIX

Ulises A. Camino
CAU FADU UBA CONICET

Resumen

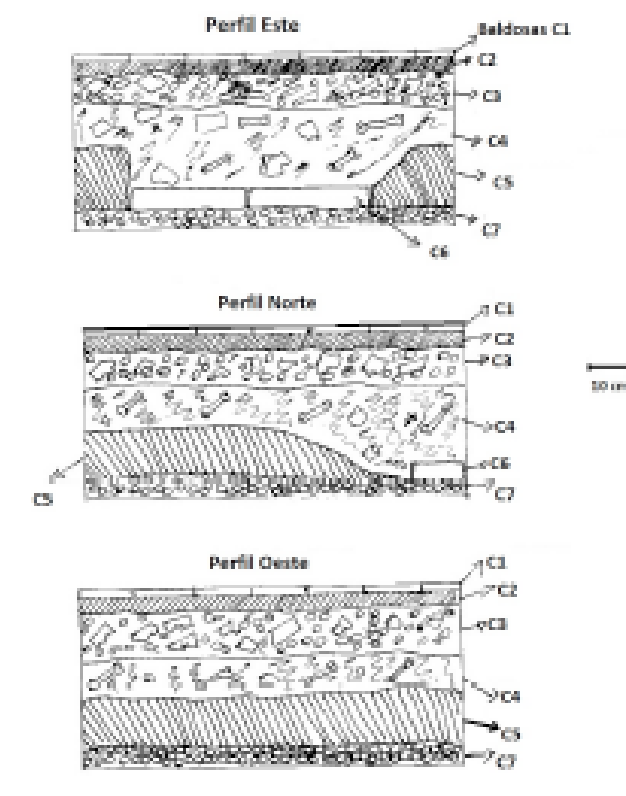
FIGURA 1.

Nazca C1

Fueron hallados gran cantidad de fragmentos (n=112) en la capa posterior a la argamasa (una suerte de contrapiso)(ver perfil), en este sedimento (Capa 2) fue donde se encontraron la mayoría de los materiales de construcción. Sólo pudo tomarse el grosor de los mismos ya que los fragmentos no superaban los 7 cm, esta dimensión oscilaba entre 5 mm. y 6 mm. En la parte inferior tenían estrías pero variaban sus espesores y la separación de las mismas, de un azulejo a otro. En cuanto al color eran blancos lisos, y en varios se pudo apreciar el chorreado del esmalte (n=11). La pasta base era de color blancuzca y en muy pocos casos amarillenta (n=7). Los azulejos son elementos ornamentales heredados de la construcción española y se comienzan a utilizar en Buenos Aires en el siglo XVIII, para en año 1820 llega al país un nuevo tipo de azulejo proveniente de Francia (Schávelzon, 1991). Este azulejo era fabricado de a miles y llega al país hasta el 1900. Pienso que a este modelo se puede adscribir la muestra de estudio, ya que las características que se pudieron observar coinciden con las que da Schávelzon (Schávelzon, 1991).

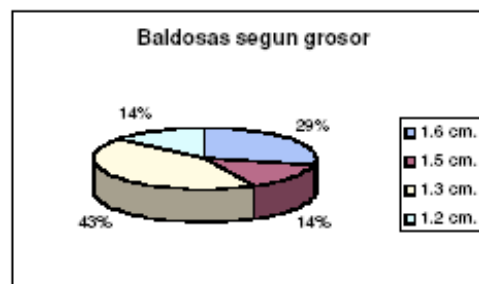
GRÁFICO BALDOSAS SEGÚN GROSOR

ciudad de Aubagne y de Marsella en cuanto a la tercera no tenemos datos. La Marca *Pierre Maurel A Aubagne* se relacionan con las baldosas de mayor grosor 1,6 cm. La *Marseille # Fa...* poseen un grosor menor (1.3 cm.) Mientras que *...ie Ceramion...* tienen un grosor 1,5 cm. Las marcas *Pierre Maurel A Aubagne* y *...ie Ceramion...* poseen canaletas en la parte posterior mientras que en *Marseille # Fa* es lisa. Teniendo en cuenta los datos de grosor y de la presencia o no de estriados analicé una muestra de baldosas (n=56) para tratar de identificar marcas en los fragmentos que no la poseían. Encontré que un 43% de las baldosas tenían 1,3 cm. de espesor, las que tenían 1,6 cm. de espesor representaban un 29%, además un 14% con un grosor de 1,5 cm. y finalmente existían las de un grosor de 1,2 cm. que representaban un 14% de la muestra (Ver Cuadro grosor). También cuantifiqué en esta muestra el porcentaje de baldosas que poseían canaletas en su parte posterior estas representan el 57%, mientras que las que son lisas en su parte posterior son el 43% (Ver cuadro canaletas). Por lo tanto se podría decir que la marca *Marseille # Fa* representa el 43% de la muestra, que el 29 % podría corresponder a la marca *Pierre Maurel A Aubagne*, que un 14 % correspondería a *...ie Ceramion...* y un 14% a otras marcas. Lo más relevante es que al cruzar los datos sobre grosor con la presencia o no de canaletas se obtiene que el 43% de la muestra se vincula con la marca *Marseille # Fa...*

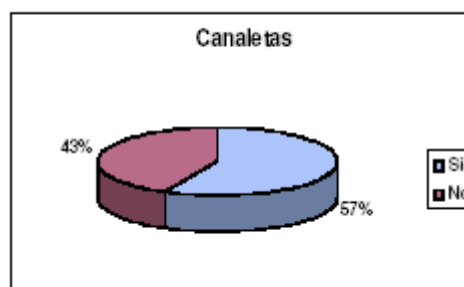
GRÁFICO CANALETAS

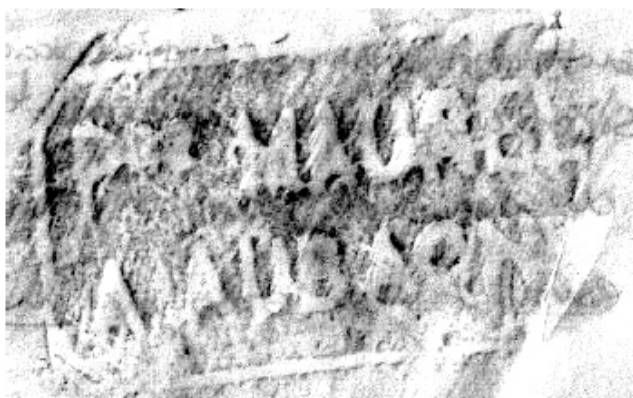
IMAGEN DE LA CARA INFERIOR DE LA MARCA PRE MANUEL A AUBAGNE

Este grupo está presente en el estrato C2 y en inmediatamente posterior (Capa 3) y es uno de los más numerosos (n=207) aunque son todos fragmentos. El grosor de las mismas osciló entre 1,3 cm. Y 1,6 cm. y se pudieron distinguir tres marcas: "*Pre Maurel A Aubagn...*" (Prre Maurel A Aubagne)," *...eille # Fa* "(Marseille # Fa?), "*...ie Ceramion...*" La primera y la segunda con seguridad provenían de Francia, de la

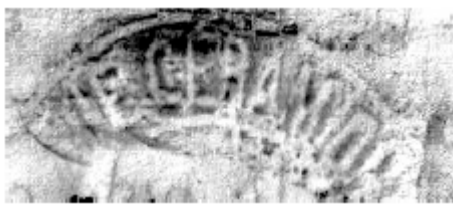
IMAGEN DE LA CARA INFERIOR DE LA MARCA CERAMION

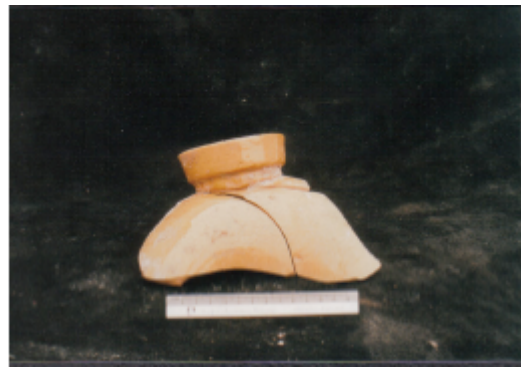
IMAGEN DE INODORO DE GRES

Finalmente me referiré al hallazgo de tres fragmentos de una taza de inodoro de Gres, que remontan. Estos fueron hallados a una profundidad de 12cm. Las características principales son: pasta amarilla oscura, de fuerte pigmentación, grano muy fino, de cocción pareja que incluye puntos negros tanto en la pasta como en ambas superficies, vidriado muy brillante y las superficies interior y exterior de color amarillo. Estas características coinciden con las que da Schávelzon (2001) para la variedad más antigua (1850)y, este tipo de artefactos proviene de Gran Bretaña. Cabe destacar que en Buenos Aires con el gran proyecto de Obras Sanitarias de la década de 1890, se obligaba a destruir estos artefactos y remplazarlos por los confeccionados en loza, por lo que no se hacían instalaciones de agua corriente sin quitarlos previamente. Por lo tanto no quedan dudas de que esta taza de inodoro es anterior a 1890.
