# MATERIALES Y TÉCNICAS CONSTRUCTIVAS DEL PERIODO VIRREINAL EN LA CIUDAD DE MÉXICO: RESCATE ARQUEOLÓGICO EN LA CALLE REPÚBLICA DE ARGENTINA NÚMERO 8

Edgar Nebot García<sup>1</sup>

Nebot García, E. (2022). Materiales y técnicas constructivas del periodo virreinal en la ciudad de México: rescate arqueológico en la calle República de Argentina número 8. *Urbania. Revista latinoamericana de arqueología e historia de las ciudades*, 11, e100. ISSN 1853-7626/ 2591-5681. Buenos Aires: Arqueocoop ltda. <https://doi.org/10.5281/zenodo.7739008>

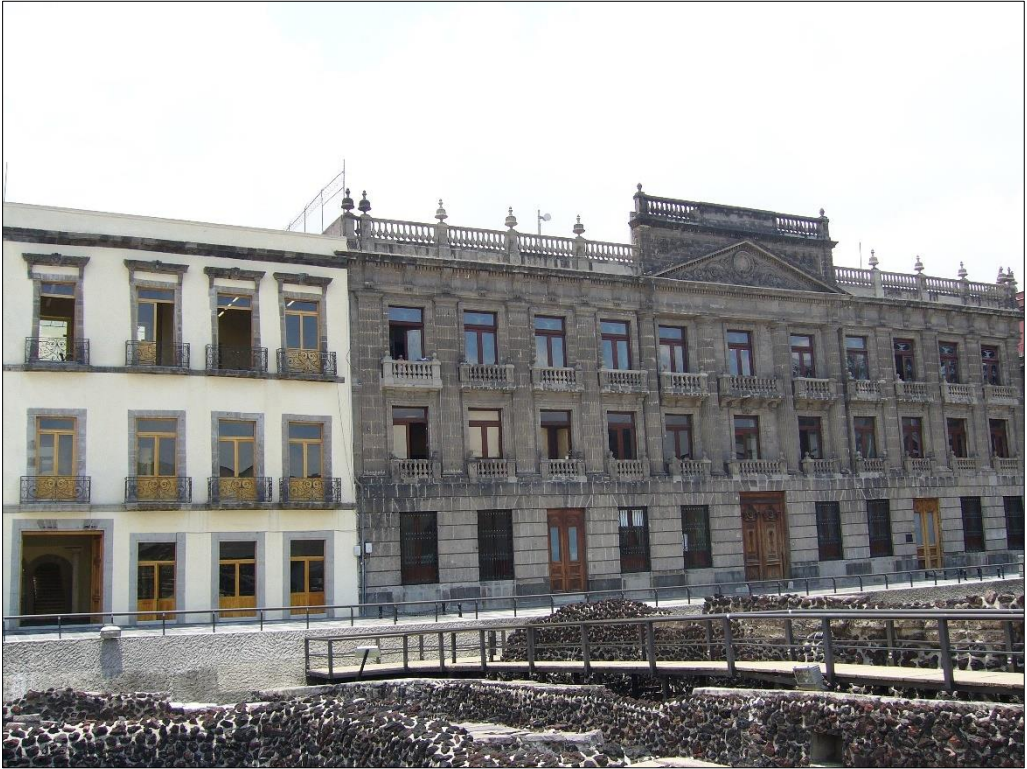
Las Campanas –actualmente derrumbado- y al norte con la monumental casa del Marqués del Apartado, obra neoclásica del insigne Tolsá, con las numeraciones 10, 12 y 14 (Figura 2).

Figura 2. República de Argentina número 8 y Casa del Marqués del Apartado.

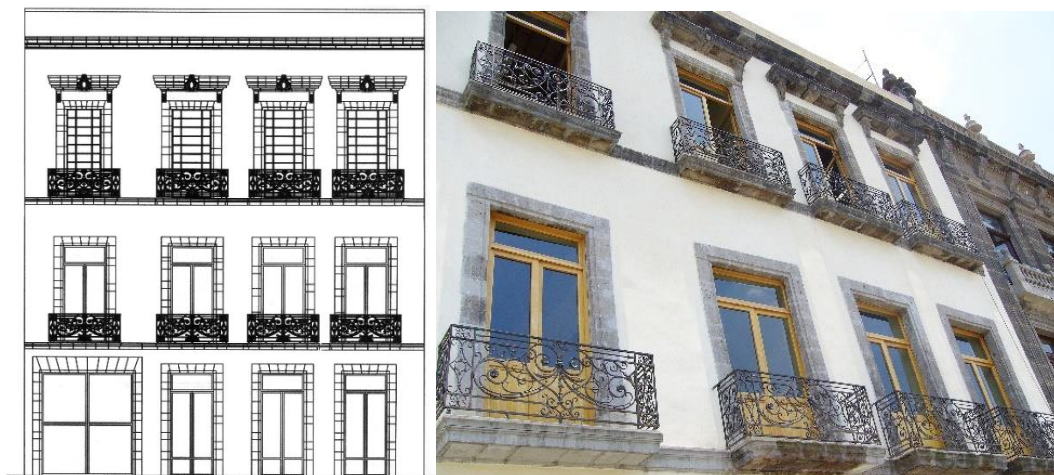
Figura 3. Izquierda: Frente oriental del edificio que corresponde a la fachada principal (plano cortesía de Megarquitectos S.A). Derecha: Detalle de los balcones y la herrería de la fachada (fotografía del autor).

La antigua residencia con el número 8 tal como la podemos apreciar el día de hoy, es un edificio de tres niveles y de planta rectangular con una restaurada y bien conservada fachada la cual exhibe un total de 12 vanos que se distribuyen cuatro en cada uno de los tres niveles, siendo uno del primer piso el correspondiente a la puerta de entrada (Figura 3); sobresalen las cuatro cornisas que decoran los vanos del piso superior decoradas con medallones centrales y sostenidas por medio de ménsulas de cantera y los pequeños balcones con barandilla de metal que decoran los ocho vanos superiores (Figura 3).

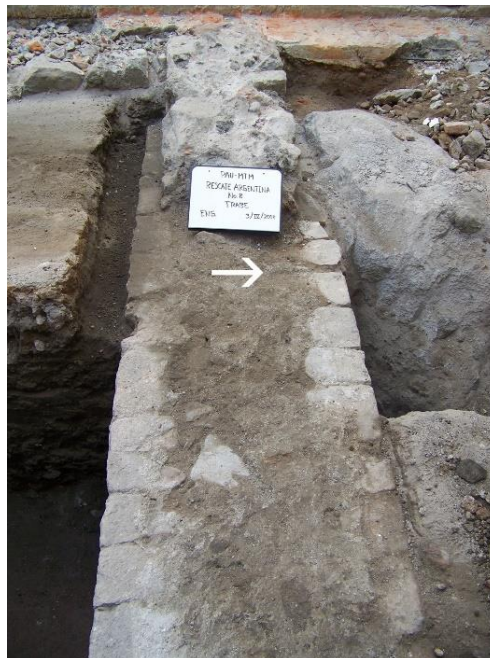
Figura 11. Trabe vista desde la orilla este.

explorar la cima del elemento arquitectónico –que hasta ese momento se determinó que era una trabe- y parte de su perfil (apenas unos 20 cm aproximadamente) que mira hacia el sur del cuadro (Figura 11).

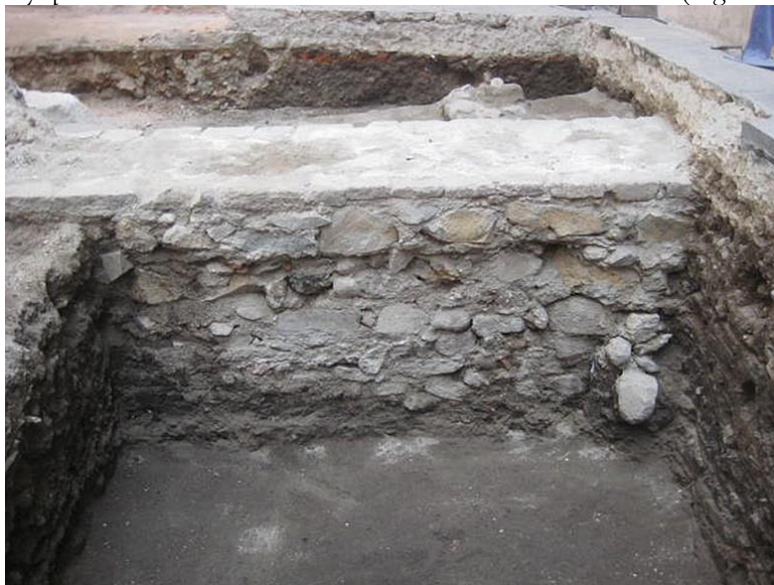
Figura 12. Detalle de la trabe en el perfil norte del Pozo 1.

Finalmente, en la parte superior se colocaron bordes de placas rectangulares y cuadradas de rocas desplantadas, encima de otras de buen tamaño que se presentan en forma de bloques únicos o en fragmentos y que fueron acomodadas ordenadamente en forma de hilada (Figura 12).

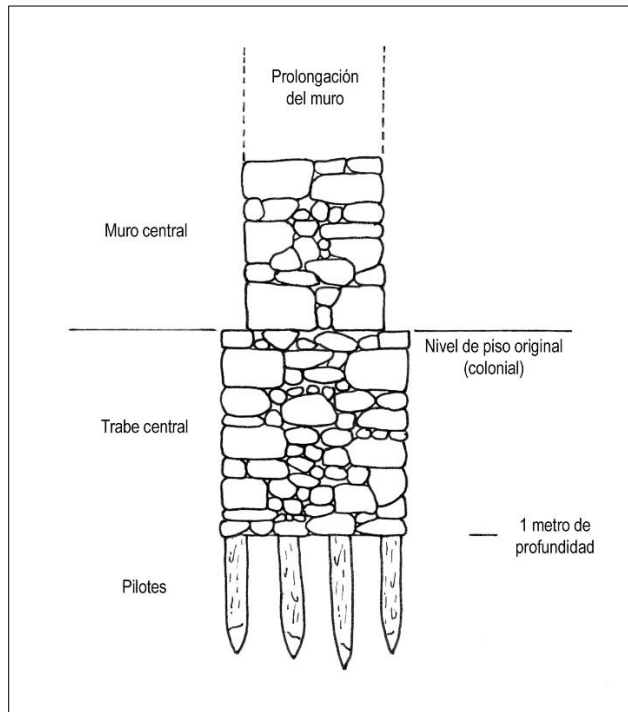
Figura 13. Corte reconstructivo transversal de la trabe central, muro y pilotes.

Debe señalarse que las piedras de la superficie fueron colocadas en buena disposición y uniformes, es decir como si fuesen azulejos en línea, aunque las placas no son idénticas en cuanto a tamaño y grosor se refiere. Tampoco están presentes a todo lo largo y ancho de la parte superior de la trabe, ya que en la franja central de la construcción se erigía lo que antiguamente era el muro del edificio colonial y aparentemente encajaba o estaba “pegado” al núcleo central del bloque, mientras que las rocas cuadrangulares solamente servían de saliente ya que la base en sí era más

ancha que el muro con la finalidad de distribuir y soportar mejor el peso de toda la pared (Figura 13).

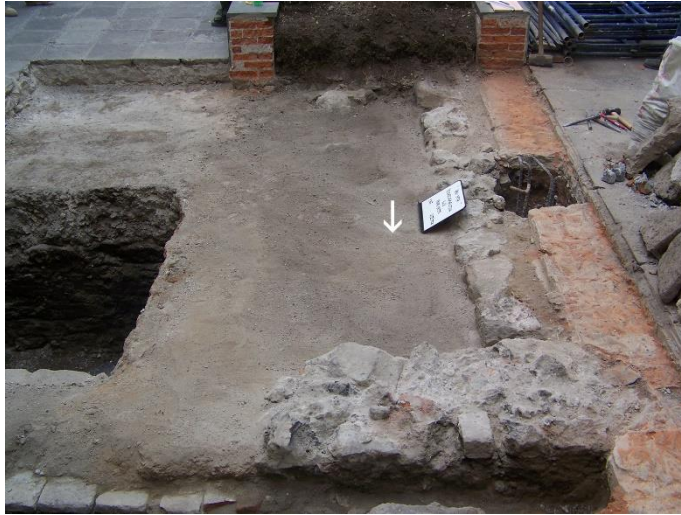
Figura 14. Muros oeste y norte en su primera etapa de excavación.

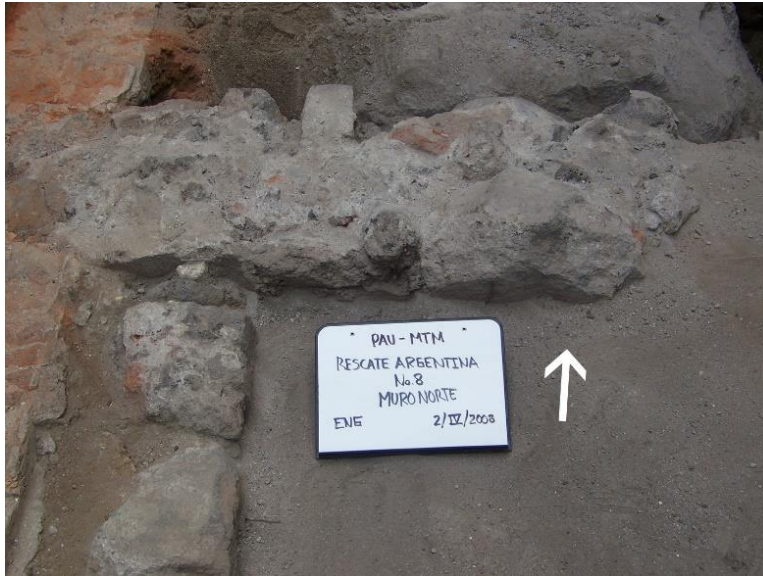
Figura 15. Muro norte durante su excavación.

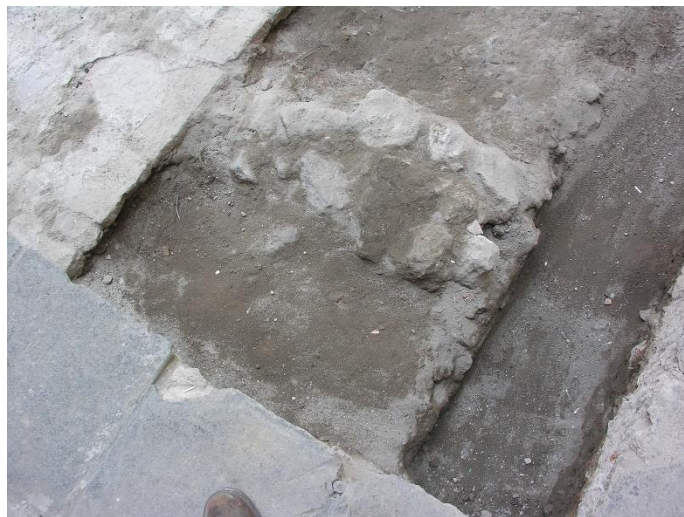
Figura 16. Bloque lítico noreste.

El sistema constructivo consiste en un acomodamiento de rocas angulosas de tipo basáltico, así como fragmentos de ladrillo que se encuentran unidos mediante un cementante del mismo tipo que el de la trabe, es decir es una mezcla semigranulosa fina constituida por arena, arcilla y cal. Las rocas son fácilmente removibles y debido a las actividades de excavación se tuvo que eliminar una porción del bloque ya que se cavó una franja de 30 cm de ancho por 60 cm de profundidad justo en el borde de este límite norte de la unidad de excavación (Figura 16). El remanente del bloque lítico noreste que terminada la intervención arqueológica se preservó, tiene una longitud aproximada de 80 cm (restando los 30 cm de roca que se extrajeron) y un ancho promedio de 50 cm.
