# URBANIA

Revista latinoamericana de  
arqueología e historia  
de las ciudades

# CAMINOS Y PAISAJE EN LA COSTA DEL PAGO GRANDE. SONDEOS EN LA CASA OKS, MARTÍNEZ, BUENOS AIRES

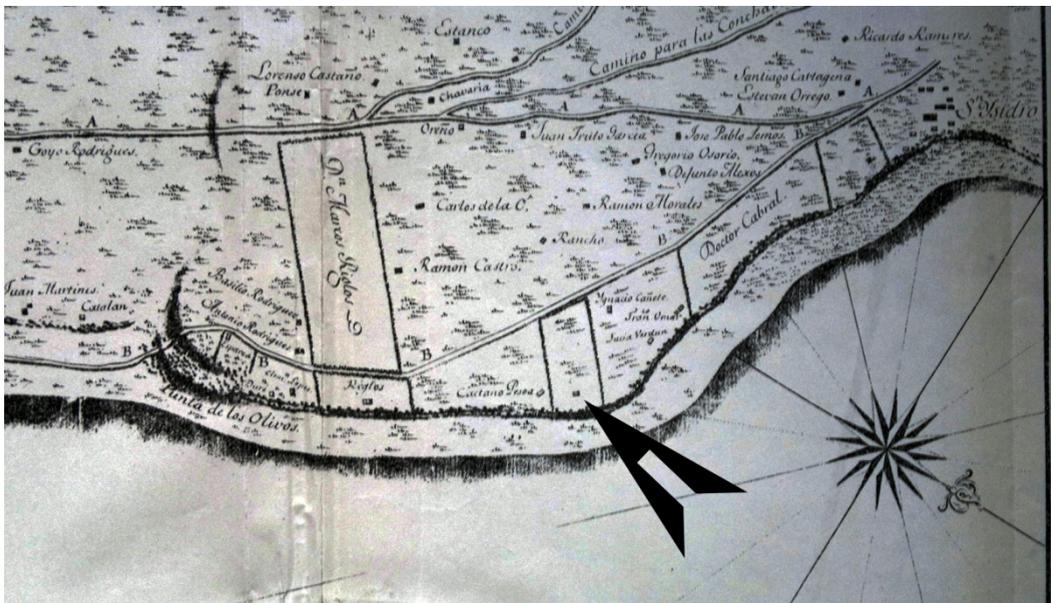
Figura 3. El camino de la costa y el que se ha formado por el medio de las *suertes* en 1813, la actual Casa Oks es posiblemente la señalada con la flecha (MOP 1932).

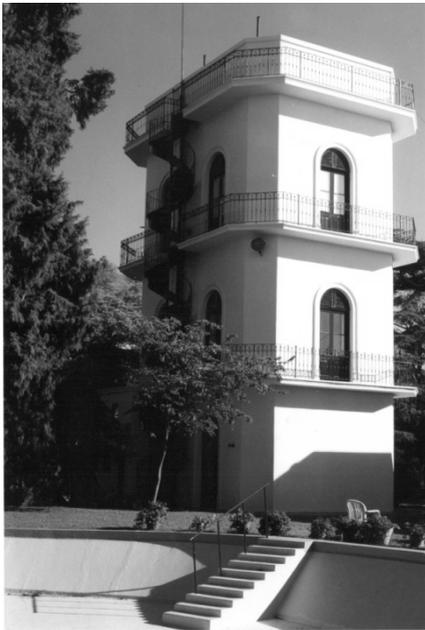
Figura 6. El mirador de tres pisos, obra única de la arquitectura pos-colonial de Buenos Aires.

Extraño para la historia es lo que sucedió con un sector de este conjunto, el mirador, una enorme construcción de cuatro pisos que permitía otear el horizonte en el río gracias a su posición y, en días claros, hasta el Uruguay. Es única en la arquitectura de su tiempo y en el país.

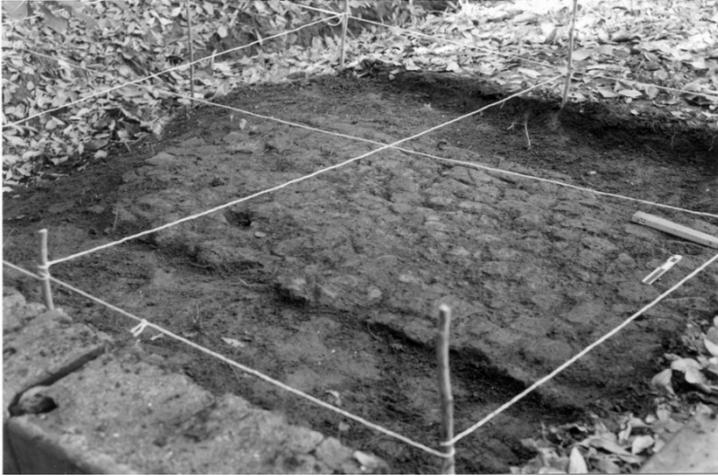
Figura 7. Sector del camino empedrado con fragmentos de ladrillo.

La excavación permitió encontrar en el primer nivel bajo el escombro, a sólo 5 cm de profundidad, una serie de grandes bloques de mármol italiano de Carrara con los bordes tallados a mano, es decir el sistema de percusión para terminar los escalones o zócalos típicos del siglo XIX. Inmediatamente por debajo de ellos, que habían sido colocados con un propósito inexplicable y desde unos 6 cm de profundidad, comenzó a hacerse visible una capa de fragmentos de ladrillos muy bien apisonados que mantenían el nivel descendente del terreno. Ese apisonamiento fue interpretado como un camino, ya que el ancho (1 m) y su forma lo hacía evidente como bajada de la barranca, más aun por estar ubicado a un lado de la medianera que

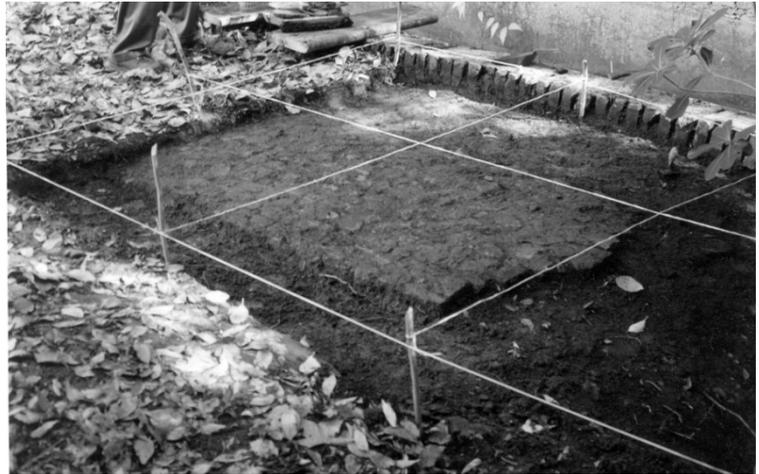
Figura 8. Vista del final destruido del camino en la base de la barranca.

sabemos que es una división antigua, ya que figura en los planos desde finales del siglo XIX. Con la medianera construida, el agua aprovechó la mayor facilidad para escurrirse y descender arrastrando tierra sobre la que creció pasto y tapó toda evidencia del antiguo camino. Los bordes del camino estaban terminados con todo cuidado, con fragmentos más grandes puestos en forma longitudinal, lo que indica que no se trata de una obra simple sino de un emprendimiento meditado, aprovechando fragmentos de ladrillos pero colocándolos con lógica. Si esto coincide o no con una de las etapas de construcción de la casa, es otro problema. En el lado Norte había un murete protector de ladrillos antes de llegar al cimiento de la pared medianera, lo que indica que cuando se hizo esa pared se tomó en cuenta la presencia de ese camino seguramente aún visible. Pero el propietario, en el año 2003, desconocía su existencia lo que le da una antigüedad mínima de medio siglo. En el extremo Este la estructura terminaba abruptamente, tal como muestra la foto, es decir que el camino fue roto para hacer el canal de desagüe al final de la barranca, seguramente en épocas recientes y sin saber lo que había en el lugar.
