# URBANIA

# “LA CASA DEL BICENTENARIO” EN LA MATANZA. UNA MIRADA DE LA ESTRUCTURA Y SUS MODIFICACIONES

Se presenta una descripción de la estructura de una vivienda intervenida en el marco de un proyecto de rescate en la localidad de Virrey del Pino, Municipio de La Matanza. Esta casa iba a ser demolida con el objeto de recuperar el terreno para construir nuevas viviendas. Dado que se consideraba que su antigüedad podría ser de bicentenaria, para evitar la pérdida total de la misma se decidió desarmarla, trasladarla y reconstruirla en una nueva locación. En el marco de este proyecto, se realizaron excavaciones y se supervisaron las tareas de desarme. Este trabajo reúne los datos sobre las características de la estructura de la vivienda, desde el punto de vista de los materiales y las técnicas empleadas durante su construcción, y se ofrece una hipótesis sobre las alteraciones que se realizaron a lo largo del tiempo en que estuvo habitada.

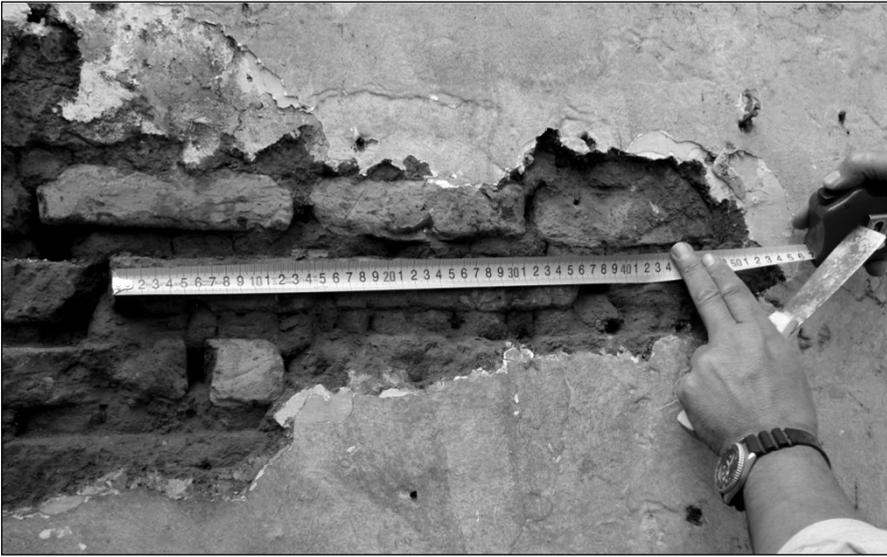
Figura 6. Detalle de la pared lateral sur, en el sector A2, donde puede observarse la presencia de adobes y ladrillos, y las sucesivas capas de cal y pintura

Todas las paredes estaban conformadas tanto por ladrillos cocidos como por adobes, siempre asentados con un mortero de barro. En algunos casos, la cantidad de adobes respecto de los ladrillos cocidos superaba el 30%. Esta proporción ilustra muy bien la situación descrita por De Haro (2012), quien señala que los ladrillos se utilizaron “sólo para paredes y en forma muy racionalizada (...) [ya que] la vivienda en general se seguía haciendo con materiales más tradicionales como el adobe y la tapia” (De Haro 2012:129). En cuanto a los revestimientos, poseían un revoque de barro y en algunos casos también una o varias capas de cal y pintura (Figura 6). Los colores registrados fueron: marrón/bordó, blanco/crema, rosa salmón/ocre, gris, rosa claro, celeste, amarillo. Excepcionalmente se registraron restos de empapelado (Figura 7), conservados debajo de los marcos de las aberturas.

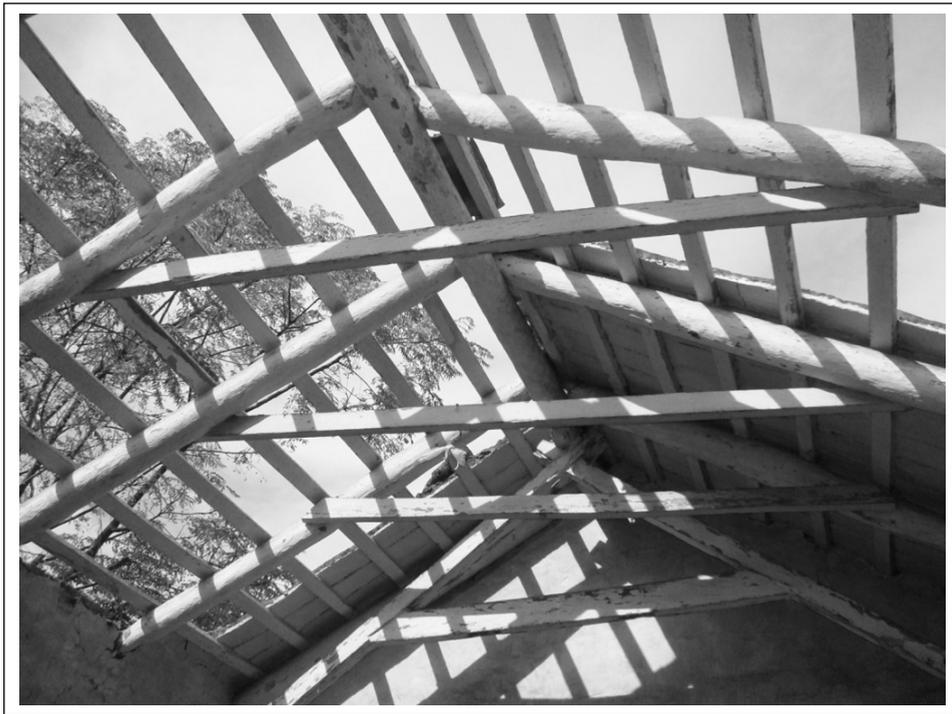
Figura 8. Vista del techo en proceso de desarme, desde el interior de la habitación A

El techo era a dos aguas (Figura 8). La cubierta era de par y nudillo con alfajías y, por encima, tejas. Sobre estas últimas estaban colocadas las tejas canal o “musleras” (Moreno 1995:101) pegadas sobre una capa de barro.

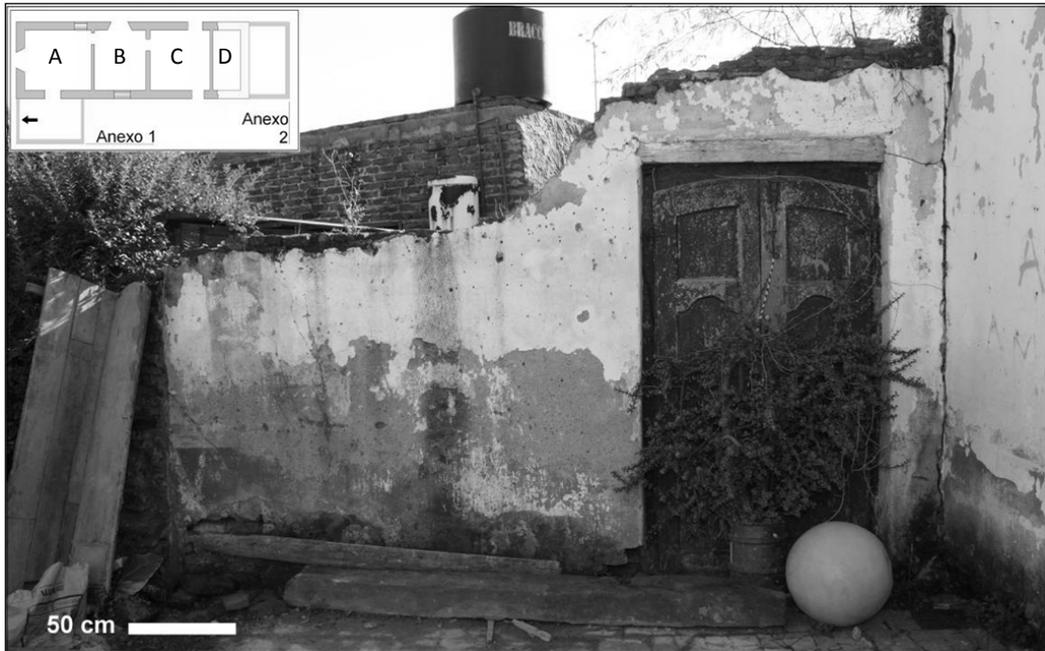
Figura 12. Vista de la única pared en pie del anexo 1

En cuanto a los anexos 1 y 2 (se puede ver la ubicación de cada uno en la Figura 11), no tenemos suficiente información para avanzar hipótesis sobre su construcción, ya que no se encontraban en pie cuando realizamos el registro de campo: del anexo 1 sólo quedaba el 70% de una pared (Figura 12), mientras que del anexo 2 sólo quedaban restos de piso de baldosas francesas.
