# EN BÚSQUEDA DE LA HISTORIA DE LA CASA DEL CAPITÁN MATUTE, CARTAGENA DE INDIAS, COLOMBIA

## SEARCHING FOR THE CAPTAIN MATUTE'S HOUSE HISTORY, CARTAGENA DE INDIAS, COLOMBIA

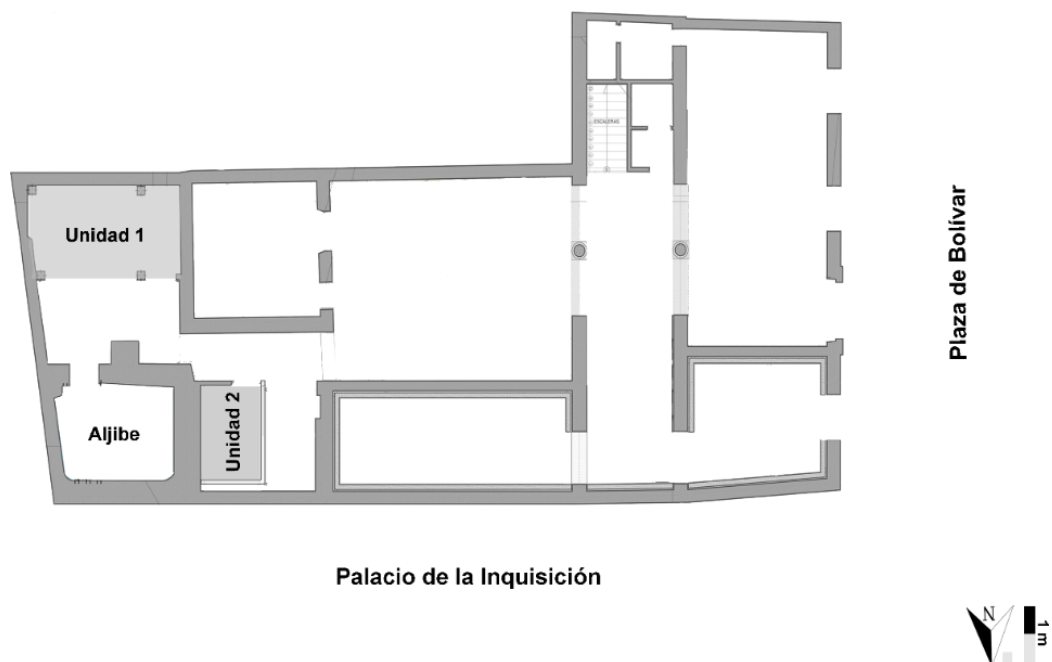
Figura 2. Plano de la casa del Capitán Matute, actual sede del Museo del Oro Zenú, Cartagena de Indias. Las áreas en gris son las unidades excavadas. Tomado de Fundación Erigaie (2021)

Las tareas de arqueología se centraron en dos sectores: el patio y el interior de la casa. El primer sector estaba compuesto de un área de patio, un aljibe y, recientemente, una subestación eléctrica. Se intervino el área de la subestación, la cual tenía unas dimensiones de 5.88 m de largo x 3.05 m de ancho. Esta fue denominada Unidad de Excavación 1 (UE1). Por otro lado, el segundo sector correspondía a la parte interna de la casa, se excavó un área de 3.30 m de largo x 2 m de ancho en lo que antiguamente fue el baño masculino del museo. Este espacio fue denominado Unidad de Excavación 2 (UE2). La ubicación de las áreas excavadas puede observarse en la Figura 2.

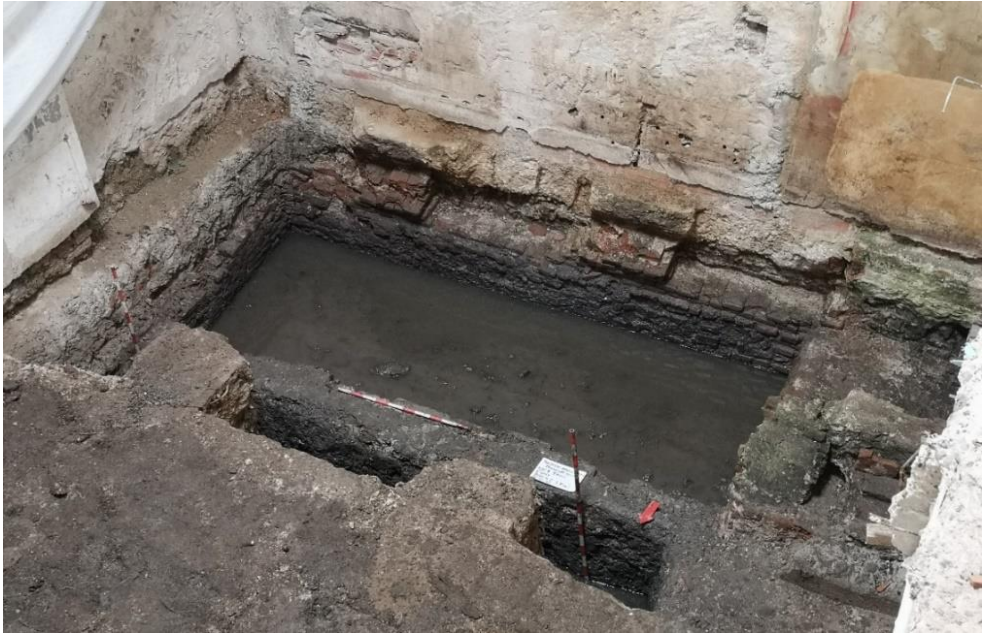
Figura 3. Unidad de excavación 1 se halló una letrina hecha de ladrillo y mortero de cal. Tomado de Fundación Erigaie (2021).

La excavación en la UE1 evidenció una letrina y en la UE2 un desaguadero, ambos debajo de capas de concreto y escombros resultado de la obra de restauración de la casa en 1982. De los dos hallazgos el más sorprendente y desafiante fue la letrina, pues abarcaba la totalidad de la Unidad de Excavación 1, la cual, además, llegó hasta una profundidad de más de 2.5 m (ver figura 3).

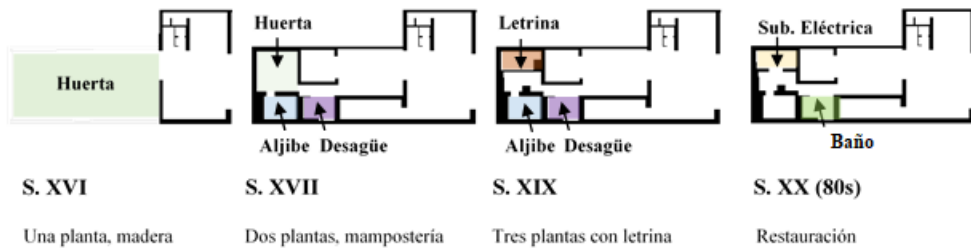
Figura 4. Reconstrucción de las etapas de ocupación de la casa del Capitán Matute. Tomado de Fundación Erigaie (2021).

En una ciudad con una altitud de 2 metros sobre el nivel del mar y que además estaba atravesando una cruel temporada de lluvia, el trabajo arqueológico se vio marcado por retrasos, inundaciones y una capa freática que afloró a un metro de profundidad. Esto imposibilitó que las excavaciones llegasen al estrato culturalmente estéril; sin embargo, se logró obtener suficiente información para reconstruir la historia de la casa, desde su edificación en el siglo XVI hasta nuestros días (ver Figura 4).
