# PLAGAS EN EDIFICIOS DE VALOR PATRIMONIAL: TERMITAS EN LA CASA NATAL DE SARMIENTO (SAN JUAN, ARGENTINA)

Ana Igareta<sup>I</sup>  
Roxana Mariani<sup>II</sup>

## PESTS IN HERITAGE BUILDINGS: TERMITES AT CASA NATAL DE SARMIENTO (SAN JUAN, ARGENTINA)

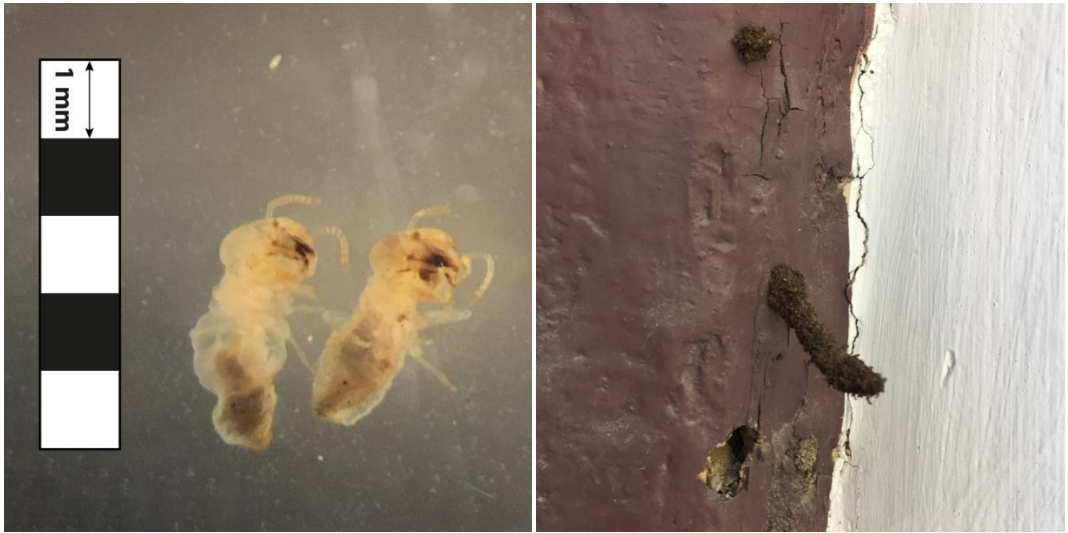
Las primeras colectas realizadas *in situ* en las salas del MBCNS tanto por su personal como por miembros del equipo de investigación permitieron la recuperación de ejemplares adultos de obreras de la Familia *Termitidae* (Figura 1) y de tubos de alimentación (Figura 2). Las termitas son insectos lucífugos de tamaño entre los 3 y 10 mm, de color castaño y con alas en las castas reproductoras, generalmente poco pigmentadas y sin alas las castas estériles, aparato bucal masticador, metamorfosis gradual en la cual las crías se asemejan al adulto y comparten el mismo hábito alimenticio y hábitat. Se alimentan de madera viva o muerta, sana o en putrefacción, gramíneas, hierbas, humus, estiércol, restos vegetales del suelo y algunas son detritívoras. Forman sociedades bisexuales con castas polimórficas que realizan un trabajo definido, pudiendo alcanzar las colonias entre 1.000 y un millón de individuos. La casta reproductora, rey y reina, luego del vuelo nupcial busca un lugar propicio donde fundar una nueva colonia. La casta estéril está formada por obreras y soldados ápteros encargados de la construcción del nido y la búsqueda del alimento y defensa, respectivamente (Torales, 1998; Mariani *et al.*, 2019).

Figura 1 (izq.) – Dos ejemplares de termitas obreras recuperadas del techo del edificio. Figura 2 (der.) – Un tubo de alimentación construido por las termitas sobre las carpinterías (Fotografías R. Mariani)

La presencia de tubos de alimentación adheridos a tirantes del techo y marcos de las puertas de diversas salas del MBCNS permitió estimar que el grupo que infesta el sitio corresponde a termitas subterráneas. Estos insectos generalmente construyen nidos primarios hipógeos –de hasta 1 m de profundidad y a modo de red de galerías- en el exterior de los edificios y luego se movilizan hacia ellos para conseguir alimento. Acceden al interior a través de aberturas, tuberías, conductos eléctricos y grietas, construyendo tubos de alimentación con excrementos, restos de alimentos y secreciones. Se alimentan de madera y/o detritos vegetales y los tubos les permiten además mantener las condiciones adecuadas de temperatura, humedad y oscuridad indispensables para su supervivencia. Con frecuencia, hasta que alcanzan cierto tamaño que permite observar sus rasgos diagnósticos, los tubos suelen ser confundidos con manchas de barro o nidos de otros insectos, lo que dificulta su identificación. Resulta interesante señalar que, a diferencia de las termitas de la madera seca que generan residuos de madera (aserrín) y forman *pellets* fecales como producto de la alimentación (evidencia indirecta de su presencia), éstas se alimentan de maderas afectadas por procesos de humedad o humificación y no generan tal tipo de restos, ya que sus excrementos son muy húmedos y quedan dentro de la madera atacada. Ello los convierte en un enorme riesgo potencial para la conservación de cualquier edificio histórico (Torales, 1998; Torales *et al.*, 2008).

Las materias primas de origen orgánico utilizadas en la construcción de edificios históricos constituyen el principal foco de ataque para los agentes de biodeterioro. La madera resulta particularmente sensible al accionar de insectos xilófagos, plagas difíciles de detectar dado que no suelen ser externamente visibles hasta que la infestación está avanzada y la estructura leñosa severamente dañada. Cuando el agente causal del daño es un organismo como las termitas y se conoce la ubicación de la nidificación subterránea, la aplicación de insecticidas es el procedimiento idóneo recomendado para su erradicación definitiva; sin embargo, detectar tal ubicación implica un proceso agresivo de exploración de pisos y paredes que se encuentra completamente descartado en el MBCNS y en cualquier otro edificio de valor histórico. En cambio, pueden intentarse alternativas orientadas a disminuir las poblaciones y así controlar los efectos nocivos del accionar de las termitas. Los efectos de su incidencia pueden ser limitados empleando estrategias tales como inyectar insecticida en los orificios detectados en las maderas (en caso de que la infestación sea acotada a algunos sectores) o rociar con dichos productos la carpinterías y estructura del techo (en caso de que el ataque se haya extendido a una superficie mayor). Tratamientos localizados con productos tales como el clorpirifós o la cipermetrina han dado buenos resultados en el control de plagas en inmuebles patrimoniales (DGSP, 2009) pero el primero ha sido recientemente prohibido para uso doméstico por sus efectos nocivos para el ser humano, por lo que es necesario consultar con profesionales especializados antes de decidir la aplicación de insecticidas. Por otra parte, resulta imprescindible considerar que una construcción infestada forma parte de una zona de influencia biológica y que por ello toda acción destinada a minimizar su incidencia debe involucrar revisiones y monitoreos periódicos de las construcciones aledañas. Es aconsejable el control de árboles y postes adyacentes ya que es factible que su tala, rotura o simplemente el agotamiento del alimento dé origen a un proceso de colonización de los edificios circundantes. Asimismo, es aconsejable
