# RESCATE PATRIMONIAL DESDE LA COMUNIDAD, EN UN ENTORNO URBANO Y PERIFÉRICO: EL ALMACÉN DE LA PÓLVORA DEL CERRO DE MONTEVIDEO, URUGUAY

Ana Gamas<sup>I</sup>  
Sergio Padilla Ubal<sup>II</sup>

El presente trabajo hace referencia a los avances en la rehabilitación del antiguo Almacén de la Pólvora, ubicado en el Cerro de Montevideo, Uruguay. También conocido como Casa de la Pólvora, su función será la de centro cultural comunitario que garantice, además, el mantenimiento del viejo edificio. Este constituye una obra invaluable y representativa de las construcciones de carácter defensivo levantadas en el período colonial hispano en la Banda Oriental. La inquietud inicial de escolares de primaria, conjugada con la de diferentes instituciones y actores, ha permitido volver a la vida este antiguo edificio, recuperar su historia y dotarlo de una reivindicación patrimonial, devolviendo a la comunidad un mojón de su propia memoria.

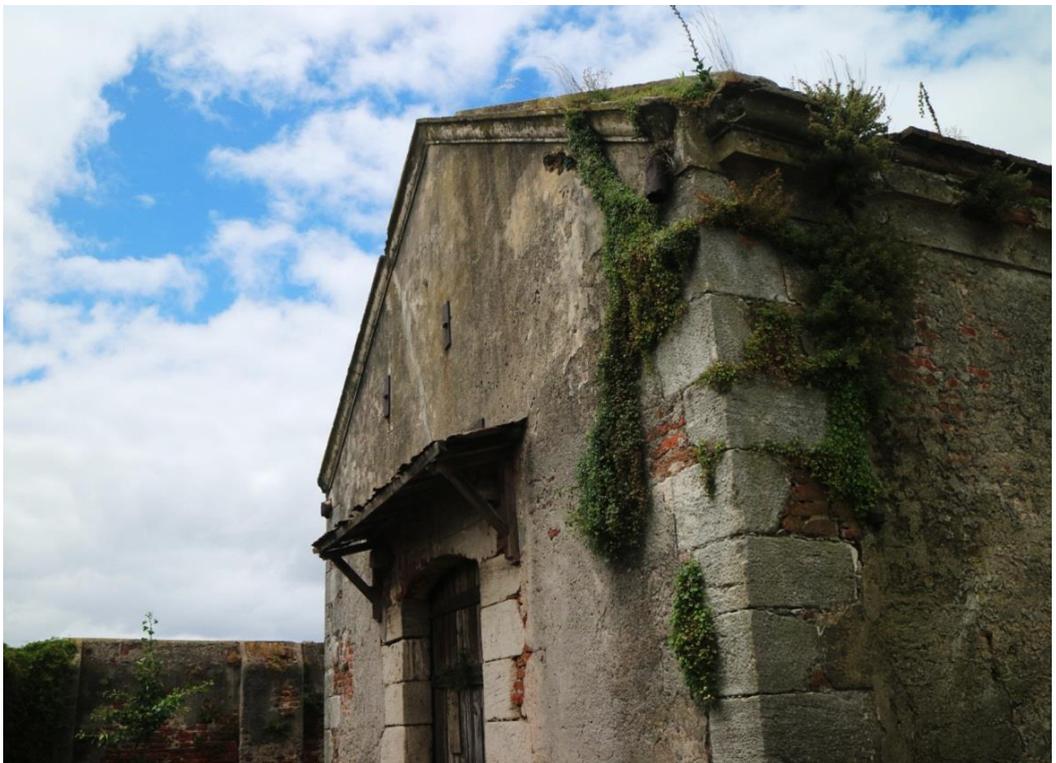
Figura 9. Parte superior de la entrada al Almacén. Año 2019. Fuente: Archivo de los autores.

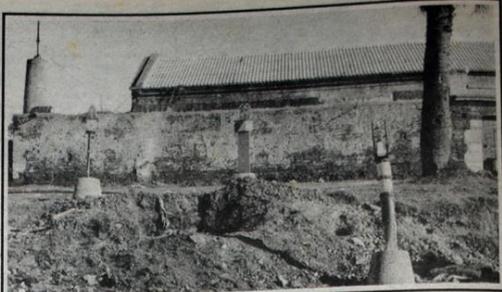
La desconocida construcción subterránea estaba allí y la primera medida a tomar por parte de la IMM fue la de su cercamiento. Posteriormente tendrán que venir los estudios técnicos de la misteriosa obra.

**DESCUBRIMIENTO.**- Sitio donde se ubica la bóveda descubierta por una pala mecánica municipal que levantaba la basura frente al Polvorín. (Fotos: Jacques Martins)

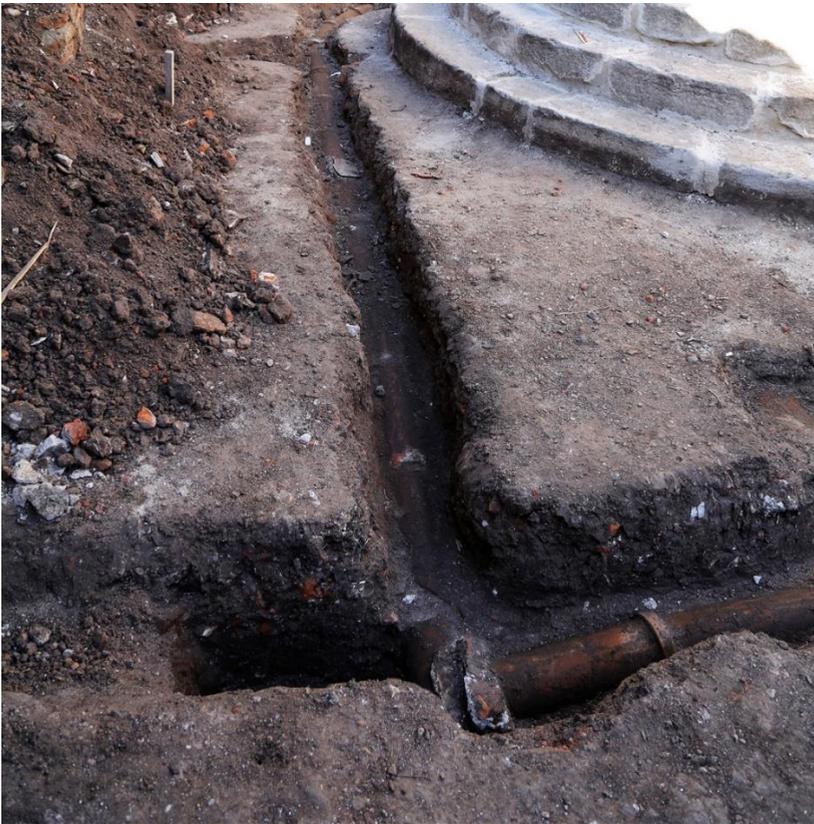
Hacia el corredor interno (entre el edificio principal y su muro perimetral), las intervenciones permitieron observar varios registros. El más notorio fue el hallazgo de una cisterna circular contigua al tambor (soporte de uno de los pararrayos) en la esquina noroeste del muro perimetral. La cisterna se compone de un pozo circular con su correspondiente cañería de cerámica (que conduciría el agua de acumulación pluvial desde los techos) (Figura 22). Junto a ello se pudo observar que el mencionado tambor se asentó sobre parte de la pared de ladrillo de la cisterna, por lo que se infiere que este es posterior a la cisterna; lo que ubica la cisterna de agua en un momento anterior a 1880.

Figura 22. Hallazgo de cisterna y canalizaciones de gres en el marco de los cateos. Año 2019. Fuente: Archivo de los autores.
