# Caracterización preliminar de los objetos de vidrio de la estancia "La Elvira" (Virrey del Pino, Buenos Aires).

Avido, Daniela Noemi.

# **El vidrio en Arqueología histórica**

**CARACTERIZACIÓN PRELIMINAR DE LOS OBJETOS DE VIDRIO DE  
LA ESTANCIA “LA ELVIRA”  
(VIRREY DEL PINO, BUENOS AIRES)**

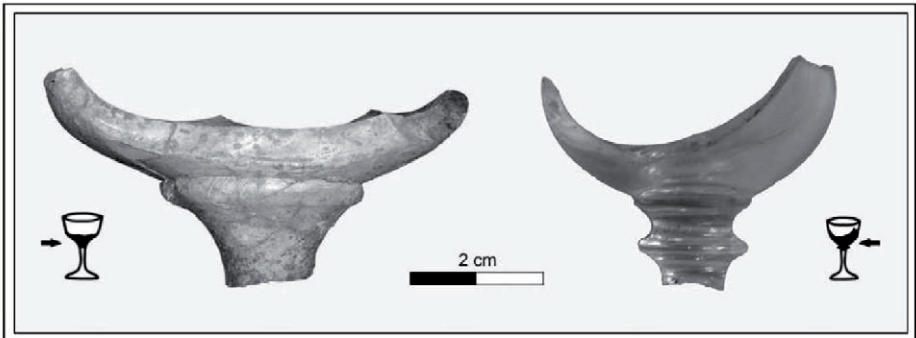
Figura 14. Detalle de un recipiente de copa reconstruido a partir de 2 fragmentos.

Vale la pena destacar que se hallaron varios fragmentos de vajilla correspondientes a porciones de pies (Figura 13) y de recipientes (Figuras 14 y 15) de copas de diferentes tamaños y texturas, algunos con decoración lineal (Figura 15) y otros facetados (Figura 16). La vajilla suma un total de 25 piezas.

Además de la identificación de las formas y funciones, observamos también otras características, como el color, los daños, los posibles reensamblajes y las marcas comerciales, (ya mencionadas a lo largo del texto, durante la caracterización de acuerdo a las formas y funciones de los fragmentos). En cuanto a los colores presentes, la mayoría de los fragmentos son de la gama del verde, (verde muy claro = 66; verde medio = 226; verde oliva = 167), en segundo lugar el color blanco transparente (70), luego el celeste transparente o *aguamarina* (29), el marrón oscuro (19) y el ámbar (10). Otros colores (en total 28 fragmentos), con una representación inferior a 10, incluyen azul, ciruela, celeste opaco, una combinación de varios colores (en el caso de algunas canicas) o incluso algún color que no se pudo determinar debido a la avanzada alteración de la superficie. Por otra parte, considerando el estado de preservación del conjunto, pudimos observar que en 52 casos existía un grado reconocible de tornasolado, en 33 casos había craquelado/lascado, en 27 casos se observaron grietas (por ejemplo, el recipiente de la izquierda en la Figura 14), en

- 1 fragmento de base de frasco y 1 fragmento de borde de frasco que conforman 1 objeto entero (a la derecha en la Figura 17).
- 4 fragmentos de cuerpo de frasco, de color marrón oscuro, sobre los cuales se puede leer "...COHOL PURO MA..." en relieve; del mismo conjunto proviene otro fragmento, de similares características, con la leyenda "...NEUTR...".
- 3 fragmentos de cuerpo con marcas en relieve "...LMES... rgentina";
- 2 fragmentos de pico de botella cilíndrica;
- 2 fragmentos de recipiente de copa (a la izquierda en la Figura 14).

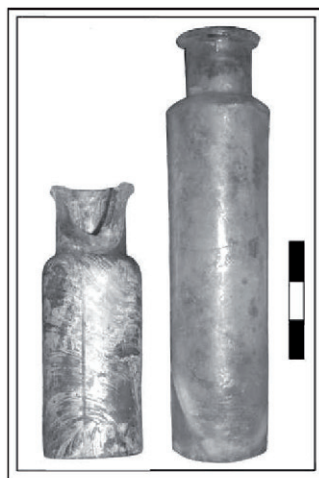
Figuras 17. Frascos encontrados en los cimientos de la pared lateral norte.

Escala en centímetros

Otro tipo de objetos registrados fueron los frascos. Hemos hallado 18 ejemplares, 4 de ellos están enteros (Figuras 17, 18 y 19)

36 casos se registró la presencia de adherencias posdepositacionales (restos de pintura, material de construcción, metal, etc.), y en 19 casos los procesos anteriores habían llegado al extremo de provocar la pérdida de transparencia de las piezas (por ejemplo, el frasco pequeño de la Figura 17).

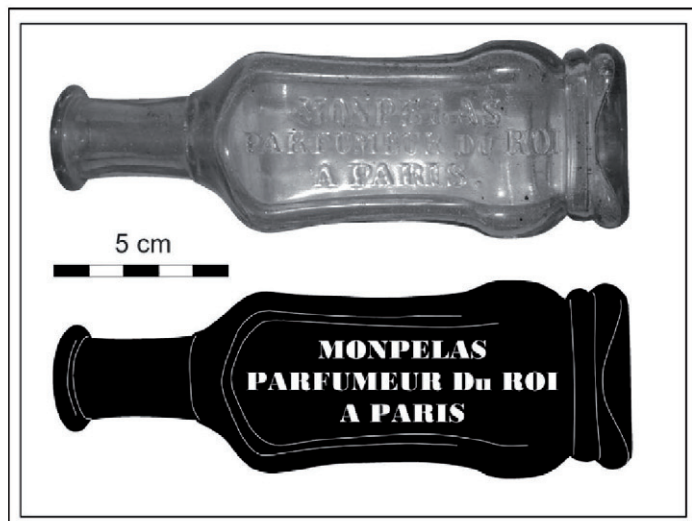
Figura 18. Frasco de perfume oculto en la Recámara n° 1

encontramos huecos, algunos de los cuales poseían objetos ocultos (Figura 8). Uno de ellos es un frasco de perfume, cuyo origen es francés de acuerdo con la inscripción en relieve “MONPELAS PARFUMEUR Du ROI A PARIS” (ver Figura 19). De acuerdo con Rigone (2008), esta marca de perfume comenzó a fabricar en la década de 1830. El frasco se encontró dentro de la pared norte, en una cavidad que fue denominada “Recámara n° 1”. En contextos similares fueron hallados un recipiente de loza y una escápula de un mamífero mediano (probablemente un cánido), ubicados dentro de una cavidad en la pared A que denominamos “Recámara n° 2”. Asimismo, durante el desarme de la pared BC, se halló otra cavidad que contenía un naipe de baraja española, la cual fue designada como “Recámara n° 3”. Otros cuatro huecos fueron encontrados en ambas paredes laterales, pero no contenían objetos.
