# Caracterización preliminar de los objetos de vidrio de la estancia "La Elvira" (Virrey del Pino, Buenos Aires).

Avido, Daniela Noemi.

**CARACTERIZACIÓN PRELIMINAR DE LOS OBJETOS DE VIDRIO DE  
LA ESTANCIA “LA ELVIRA”  
(VIRREY DEL PINO, BUENOS AIRES)**

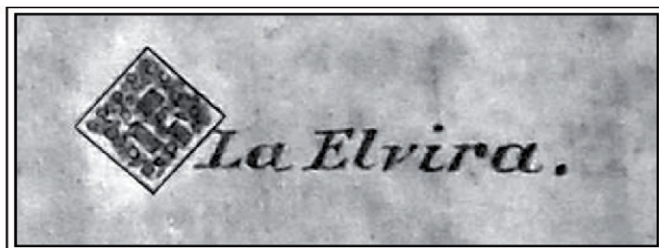
Figura 2. Detalle del casco de la Estancia “La Elvira”

Tal como puede observarse en la Figura 2, el casco se componía de varios edificios, uno de los cuales corresponde a la vivienda trasladada, la única que sobrevivió al paso del tiempo ya que el edificio principal fue demolido hace más de 20 años. Esta vivienda se encontraba ubicada en el centro de una manzana y sobrepasando los límites de 3 lotes adyacentes, en el Barrio “La Elvira”. A pocos metros, en otro lote adyacente, se encontraba un edificio de mayor tamaño que también perteneció al casco de la estancia, aunque fue construido a principios del siglo XX (Moreno, comunicación personal 2009) y se utiliza como vivienda de descanso por sus actuales dueños. Cabe destacar que en este edificio no se realizó

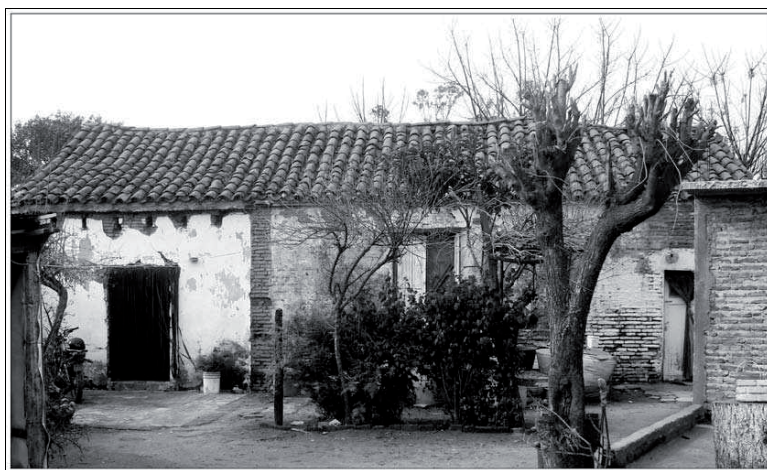
Figura 4. La vivienda *ca.* 2009, vista desde el frente del lote.

El inmueble en cuestión era una vivienda con techo a dos aguas cubierto con tejas de tipo español, conocidas como “musleras” por la característica artesanal de su manufactura (Moreno 1995:101). Estaba compuesta por 3 habitaciones contiguas que permanecían en pie, aunque pudimos observar los cimientos de otro cuarto, más pequeño pero de idéntica construcción que, según nos informaron, ya había sido demolido a fines del siglo XX (Rafael González, comunicación personal 2011).

Las paredes exteriores tenían 60 cm de ancho, mientras que las paredes divisorias tenían 15 y 30 cm de ancho; en ambos casos, estaban compuestas tanto de ladrillos cocidos como de adobes, asentados con un mortero de barro. Todas las paredes poseían un revoque de barro y en algunos casos también una o varias capas de cal y pintura. La estructura del techo, por otra parte, era de par y nudillo, cubierto con tejuelas sobre las cuales estaban colocadas las tejas musleras ya mencionadas (Secretaría de Cultura y Educación 2011).

De acuerdo a lo observado, se consideró que la casa tendría una antigüedad aproximada de 200 años. En la Figura 4 puede observarse la apariencia de la vivienda antes de la intervención realizada.

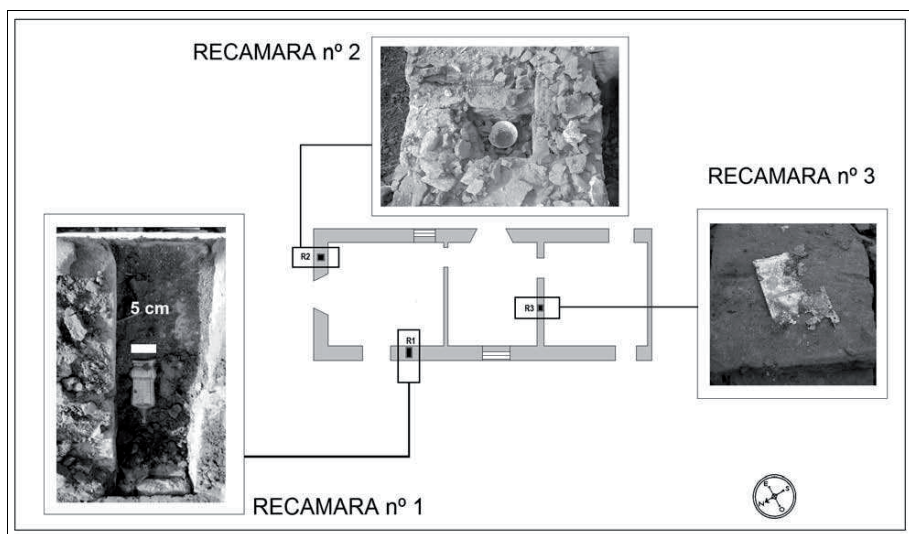
Figura 8. Detalles de las recámaras n° 1, 2 y 3 con los objetos ocultos en el momento de su hallazgo

encontramos huecos, algunos de los cuales poseían objetos ocultos (Figura 8). Uno de ellos es un frasco de perfume, cuyo origen es francés de acuerdo con la inscripción en relieve “MONPELAS PARFUMEUR Du ROI A PARIS” (ver Figura 19). De acuerdo con Rigone (2008), esta marca de perfume comenzó a fabricar en la década de 1830. El frasco se encontró dentro de la pared norte, en una cavidad que fue denominada “Recámara n° 1”. En contextos similares fueron hallados un recipiente de loza y una escápula de un mamífero mediano (probablemente un cánido), ubicados dentro de una cavidad en la pared A que denominamos “Recámara n° 2”. Asimismo, durante el desarme de la pared BC, se halló otra cavidad que contenía un naipe de baraja española, la cual fue designada como “Recámara n° 3”. Otros cuatro huecos fueron encontrados en ambas paredes laterales, pero no contenían objetos.

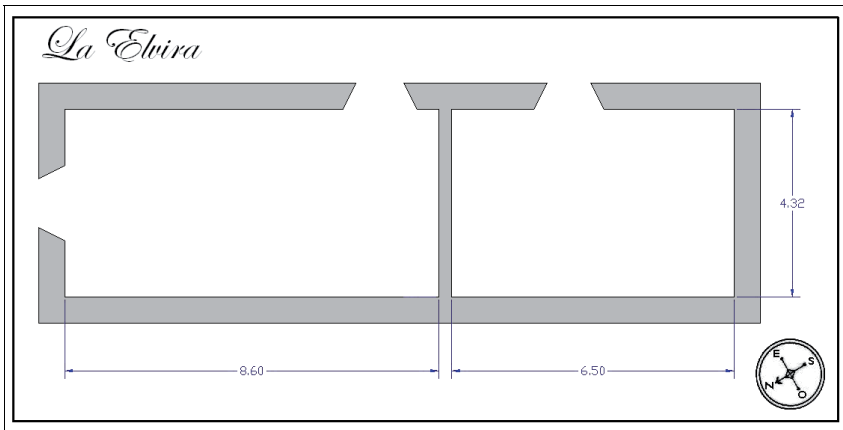
Figura 9. Plano de la estructura original de la casa, de acuerdo a los datos recopilados. Medidas en metros

A partir de lo observado, tanto durante el desarme como en las excavaciones arqueológicas, pudimos comprender que la vivienda poseía originalmente solo 2 ambientes amplios (Figura 9), sufriendo una serie de reformas a lo largo del siglo XIX, durante las cuales se reubicaron las aberturas, se modificaron los pisos y se adicionaron 2 nuevas paredes que subdividían los 2 ambientes originales transformándolos en las 4 habitaciones reconocidas, de los que sólo sobrevivieron A, B, y C. La vivienda, con estas reformas, aparece mencionada en el inventario adjunto a la testamentaria: “cuatro piezas más con techo de dos aguas con teja del país con madera de palma y paredes dobles, azotado con cal por los cuatro frentes” (Testamentaria de J. M. Ezcurra y Arguibel, 1874).

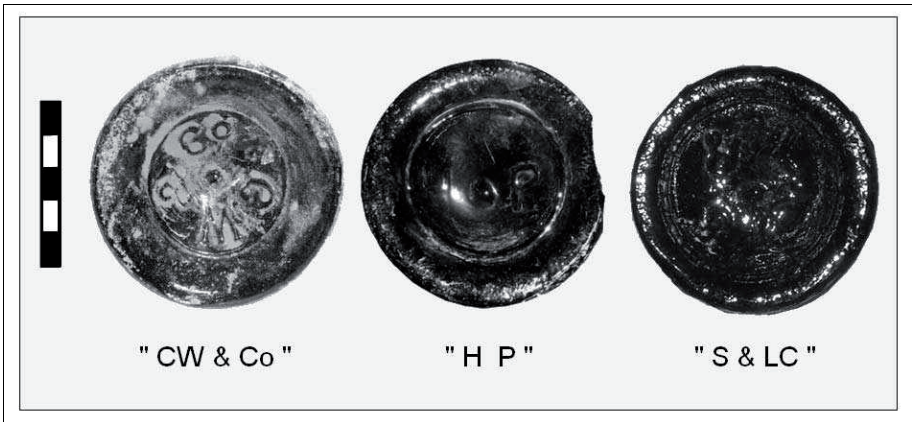
Figura 10. Detalle de bases de botellas cilíndricas con marcas de fábricas.

Se identificaron las clases principales (modificado sobre la propuesta de Traba 2010): botellas cilíndricas, botellas cuadradas, frascos, vidrios planos, vajillas e indeterminados. Entre ellos, 439 fragmentos corresponden a diferentes secciones de botellas cilíndricas, 22 de ellos son fragmentos de picos y 82 de bases. Se registraron 20 casos con marcas en relieve, entre ellos: "H P", "B & C", "S & L C" y "C W & Co" (Figura 10).

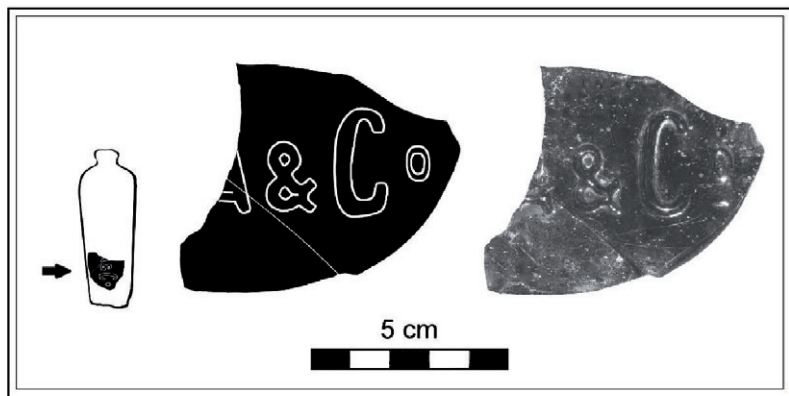
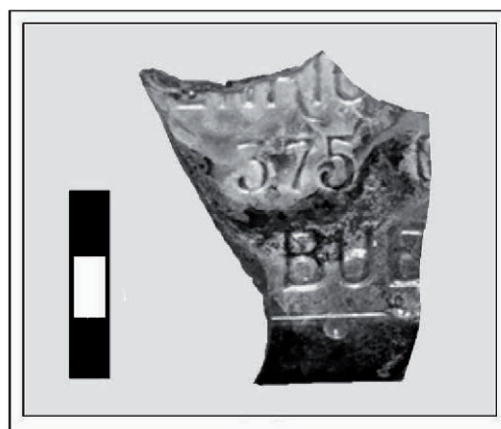
fragmentos correspondientes a diferentes secciones entre los cuales hallamos 2 picos y 15 fragmentos de cuerpo. Entre ellos, 5 fragmentos poseen marcas en relieve como "375 BUE" y "A & Co" (Figuras 11 y 12).

Figura 11. Fragmentos de cuerpo de botella cuadrada con marca en relieve.

Figura 12. Fragmentos de cuerpo de botella cuadrada con marca en relieve.

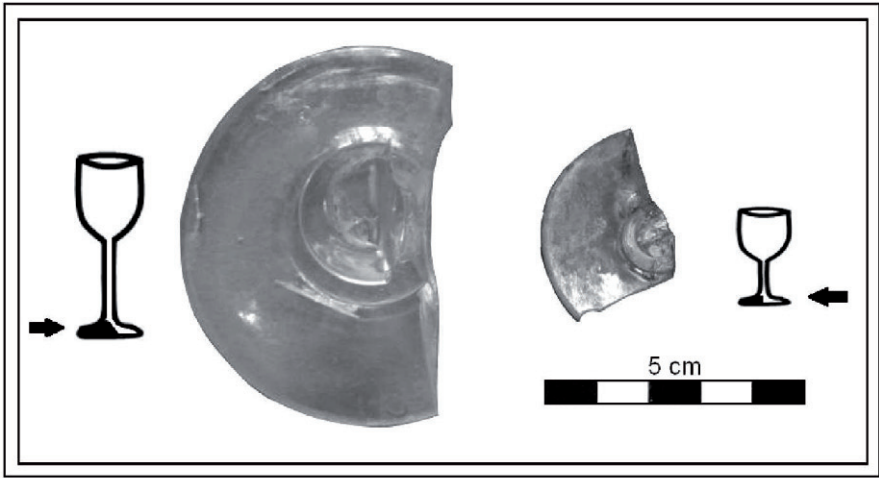
Figura 13. Fragmentos de vajilla sin decoración, correspondientes a 2 pies de copas

Vale la pena destacar que se hallaron varios fragmentos de vajilla correspondientes a porciones de pies (Figura 13) y de recipientes (Figuras 14 y 15) de copas de diferentes tamaños y texturas, algunos con decoración lineal (Figura 15) y otros facetados (Figura 16). La vajilla suma un total de 25 piezas.
